ОБЛІКОВА КАРТКА

Будинок прибутковий

м. Київ, Подільський р-н., вул. Межигірська, 9/21-23 /Хорива, (Хорива, 21, 23, Межигірська, 9). Адреса за даними БТІ м. Києва-Хорива 21/23/9.

АКТ
технічного стану щойно виявленого об'єкта культурної спадщини
(вул. Хорива, 21-23/9)

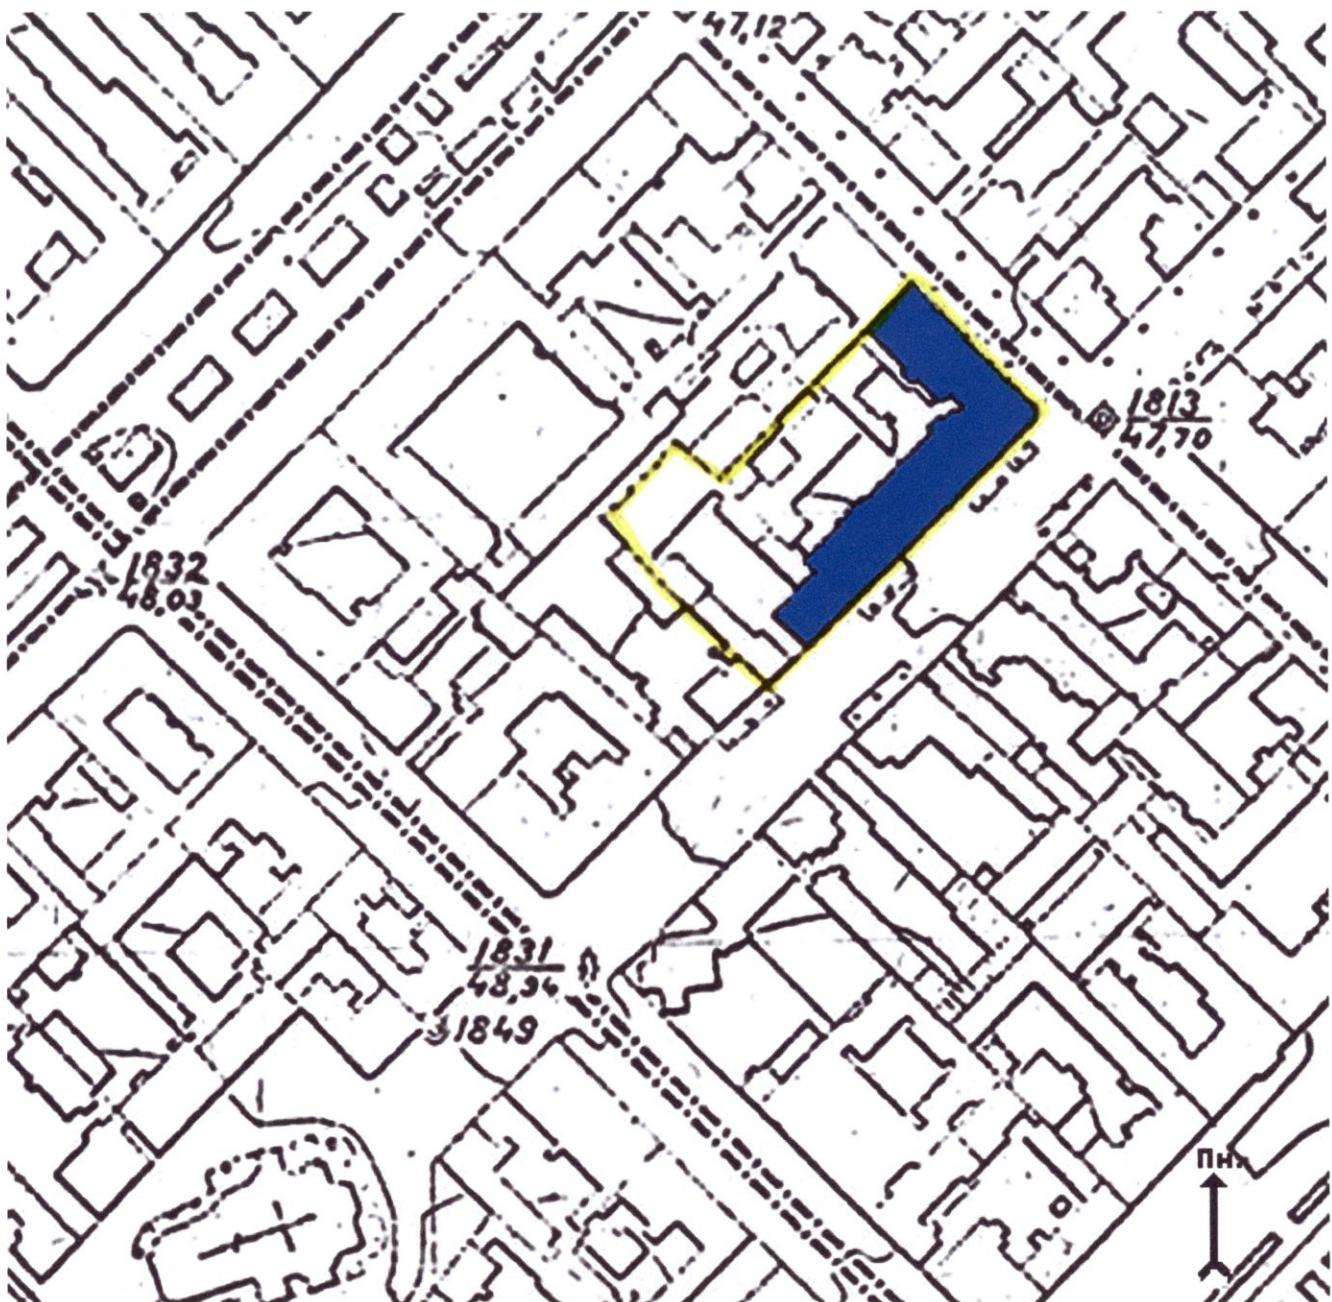
Вул. Хорива, 21-23. Сітуаційний план з позначенням розташування об'єкта в забудові вулиці. Топоплан М 1:2000. 1925 р. Київський окрогоспком.

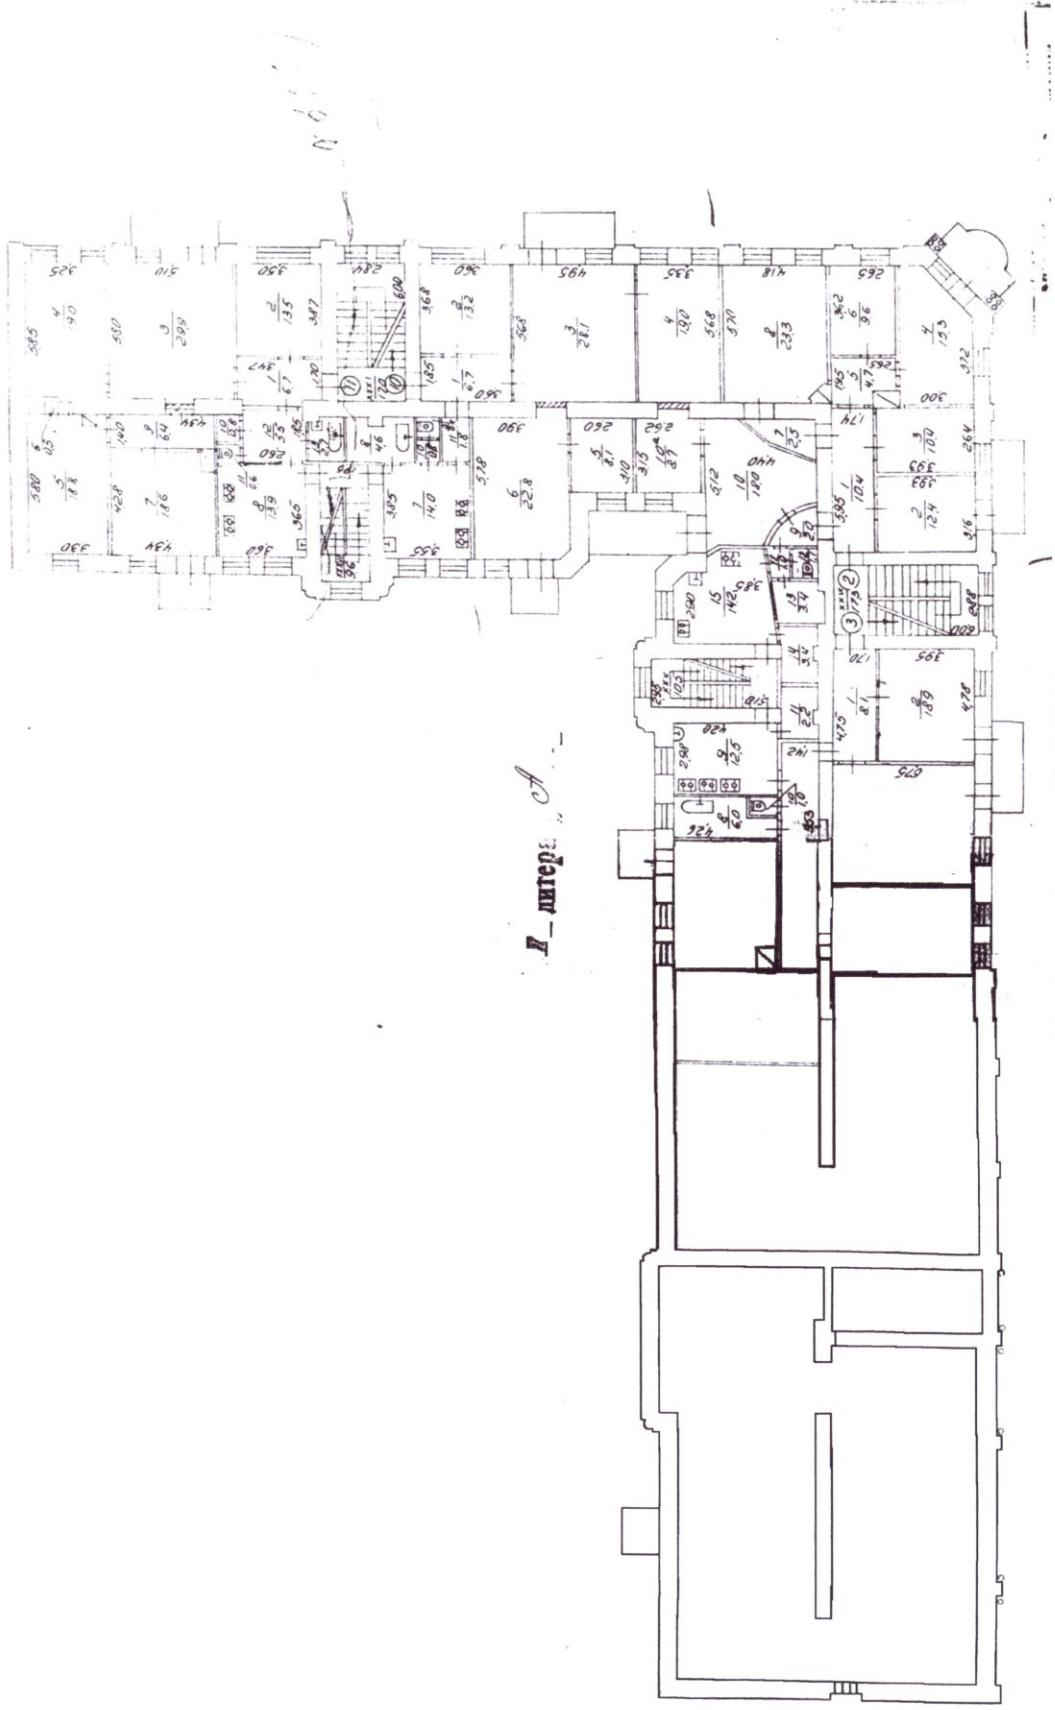
Бул. Хорива, 21-23. План другого поверху. Виконали Поліщук, Осадчя. БТІ 1996 р.

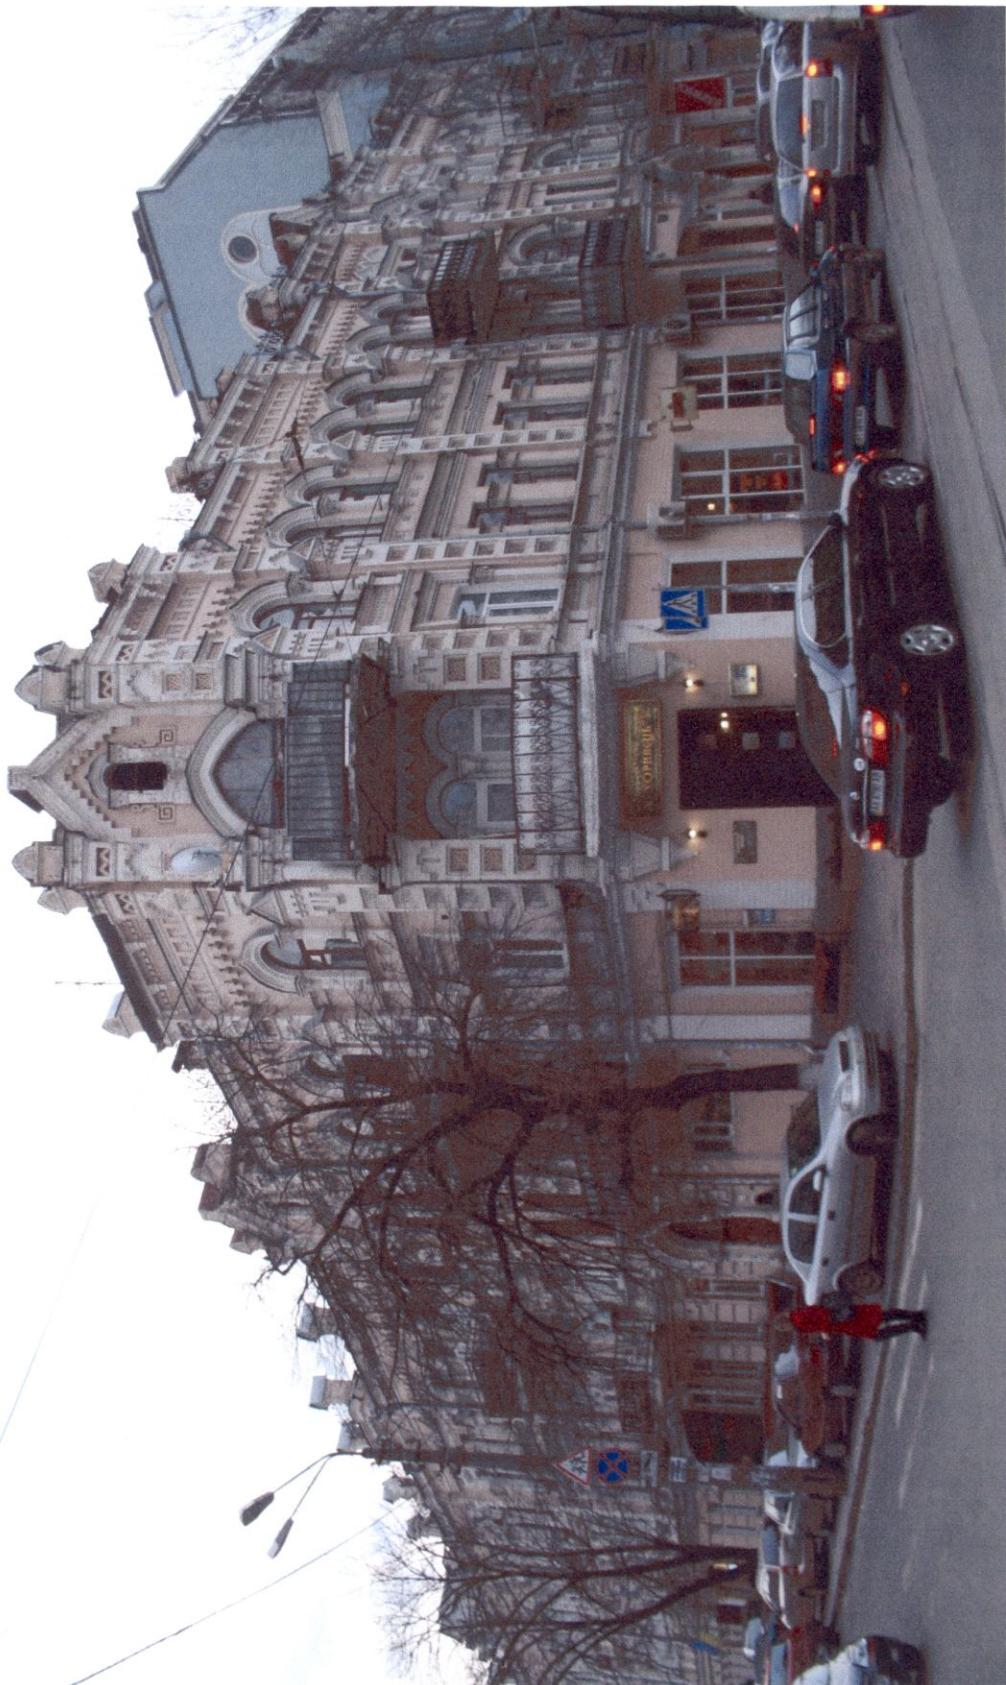
Бул. Хорива 21. Будинок прибутковий. Загальний вигляд. Вид зі сходу. Фото 2014 року. Зйомка Денисов К. Ю.

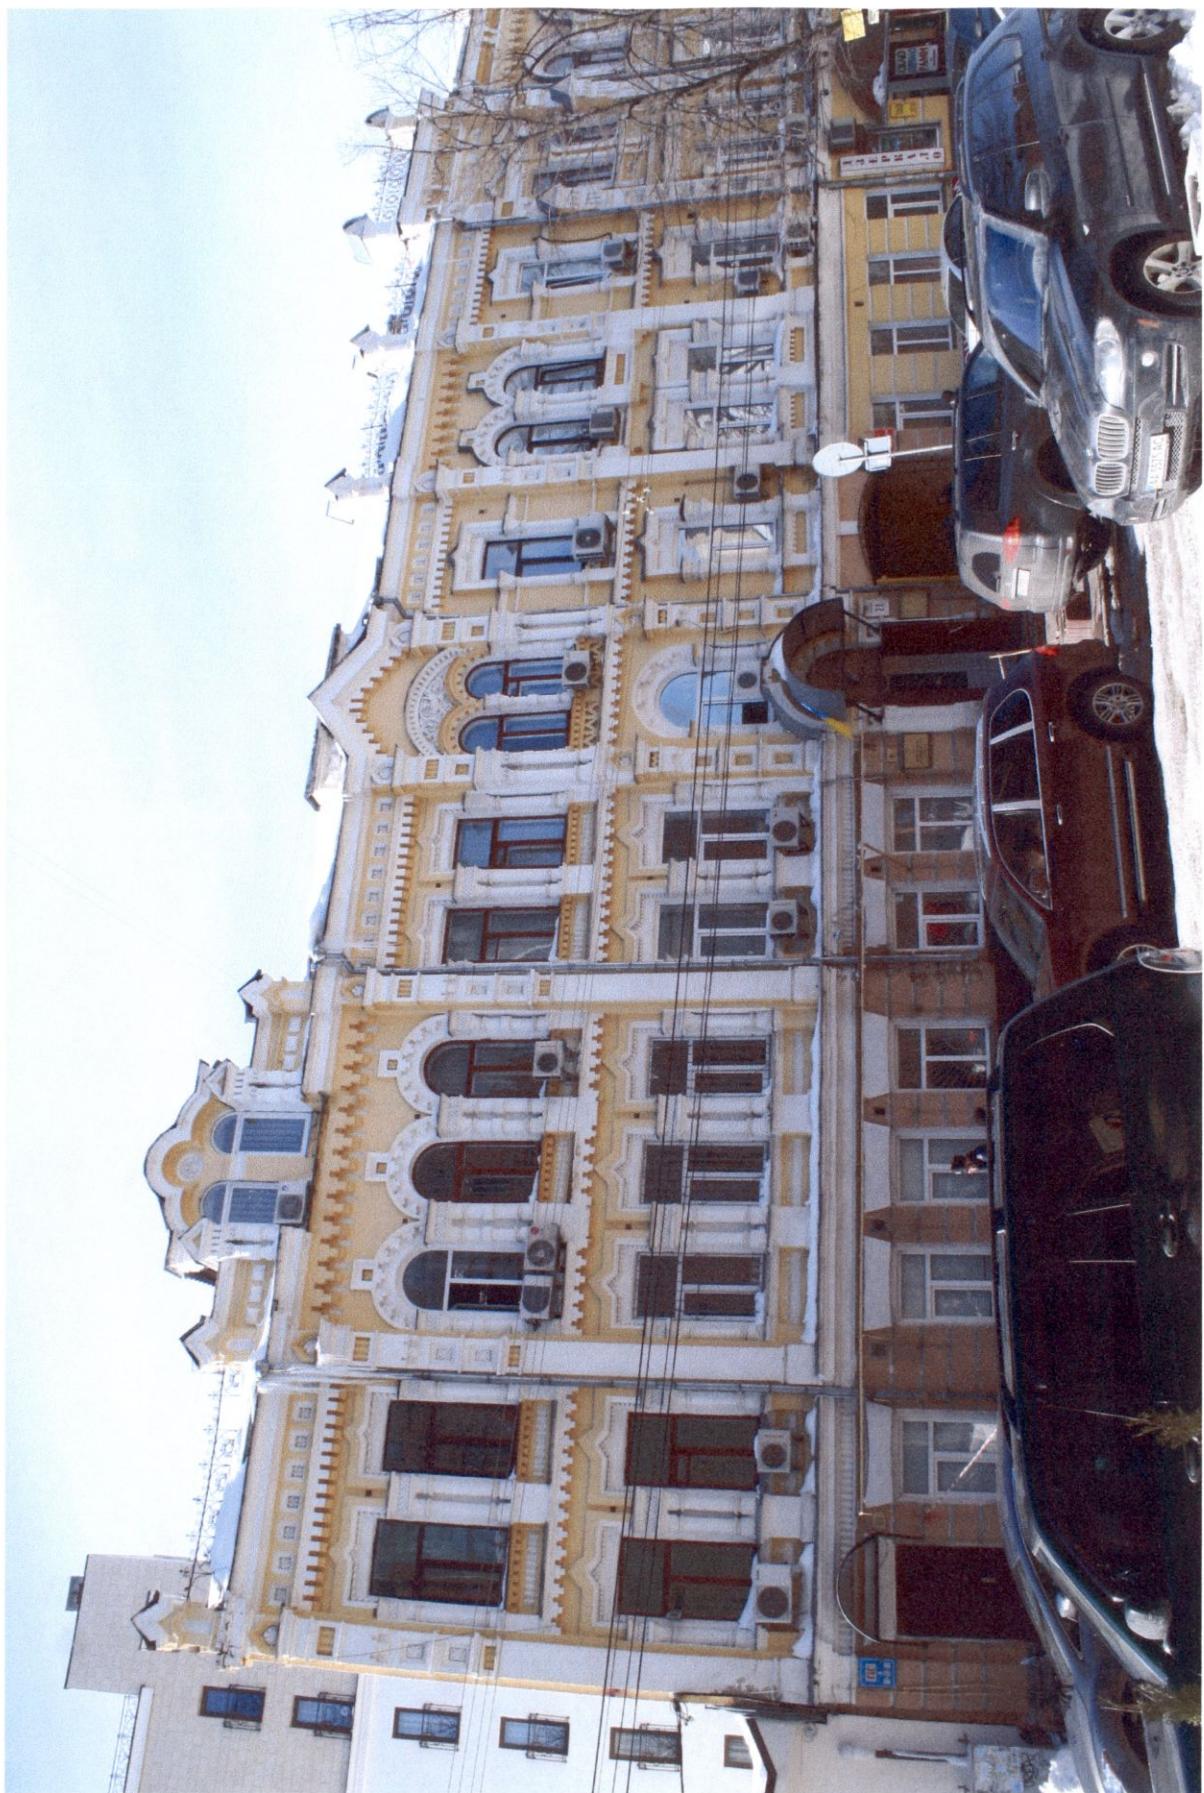
Вул. Хорива, 21-23. Будинок прибутковий. Фрагмент фасад з боку вулиці Хорива. Вид з південного сходу. Фото 2014 року. Зйомка Денисов К. Ю

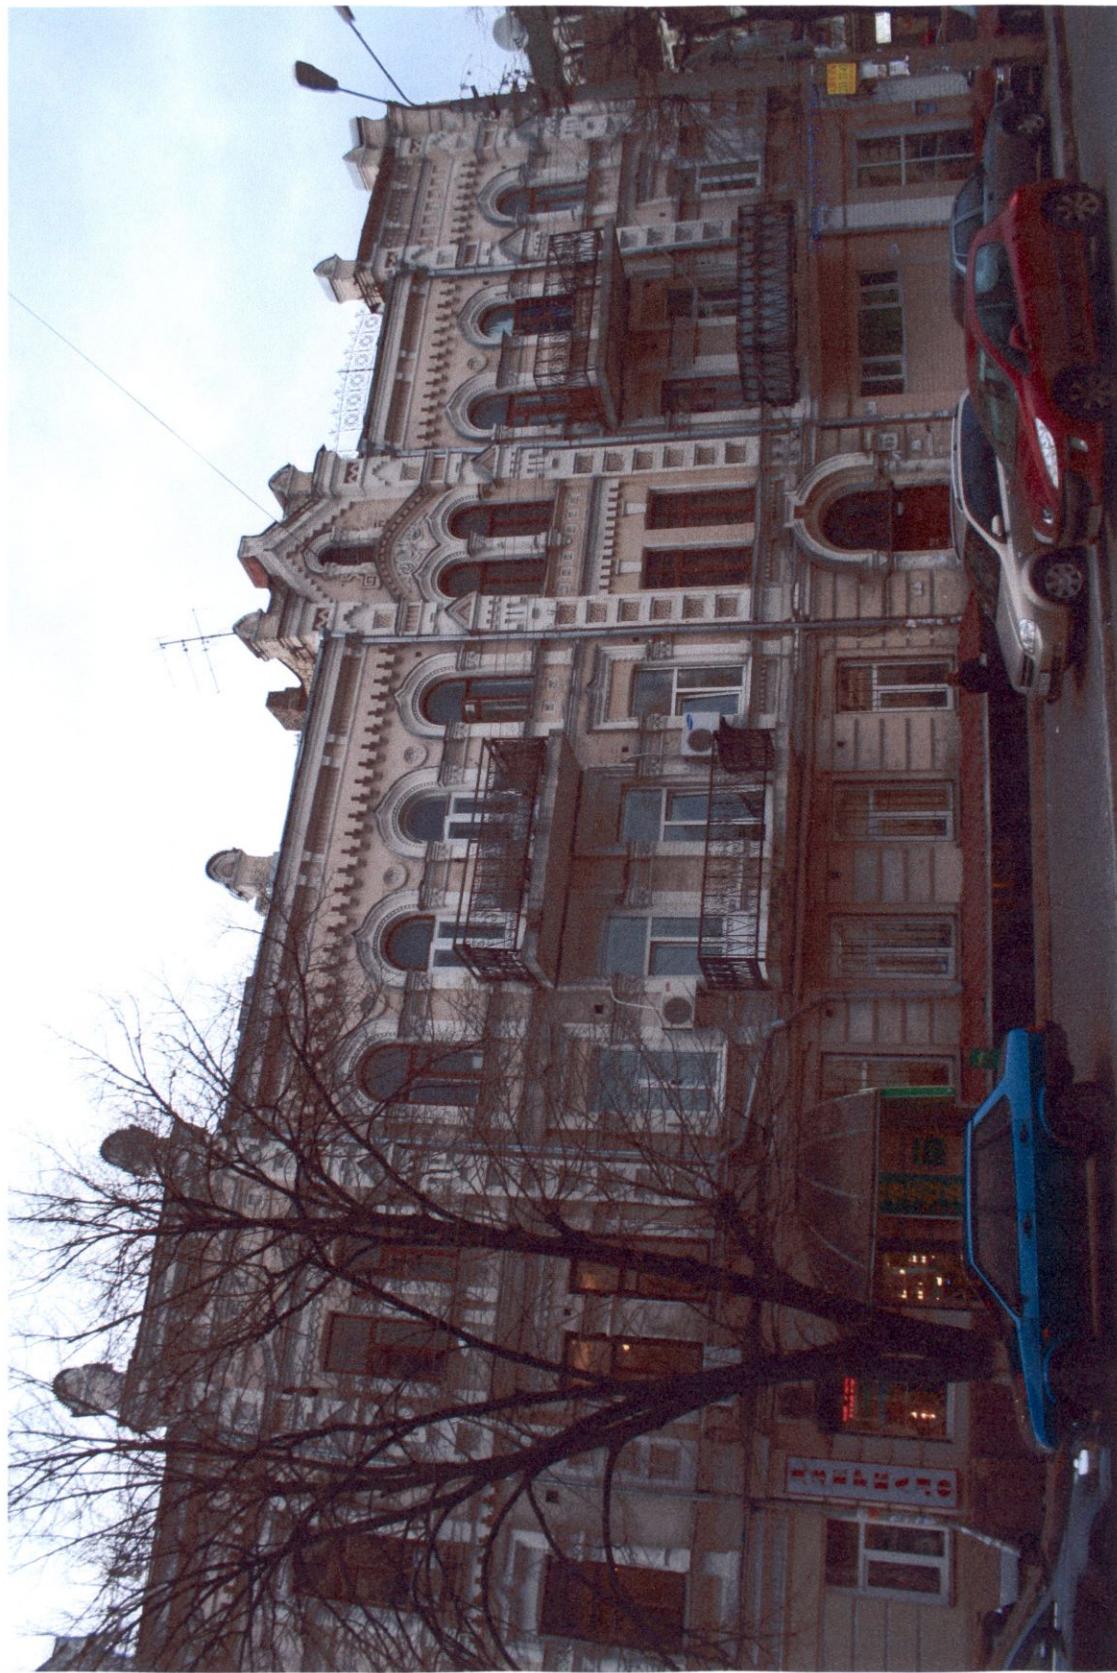
Вул. Хорива, 21-23. Будинок прибутковий. Фрагмент фасад з боку вулиці Хорива. Вид з південного сходу. Фото 2014 року. Зйомка Денисов К. Ю

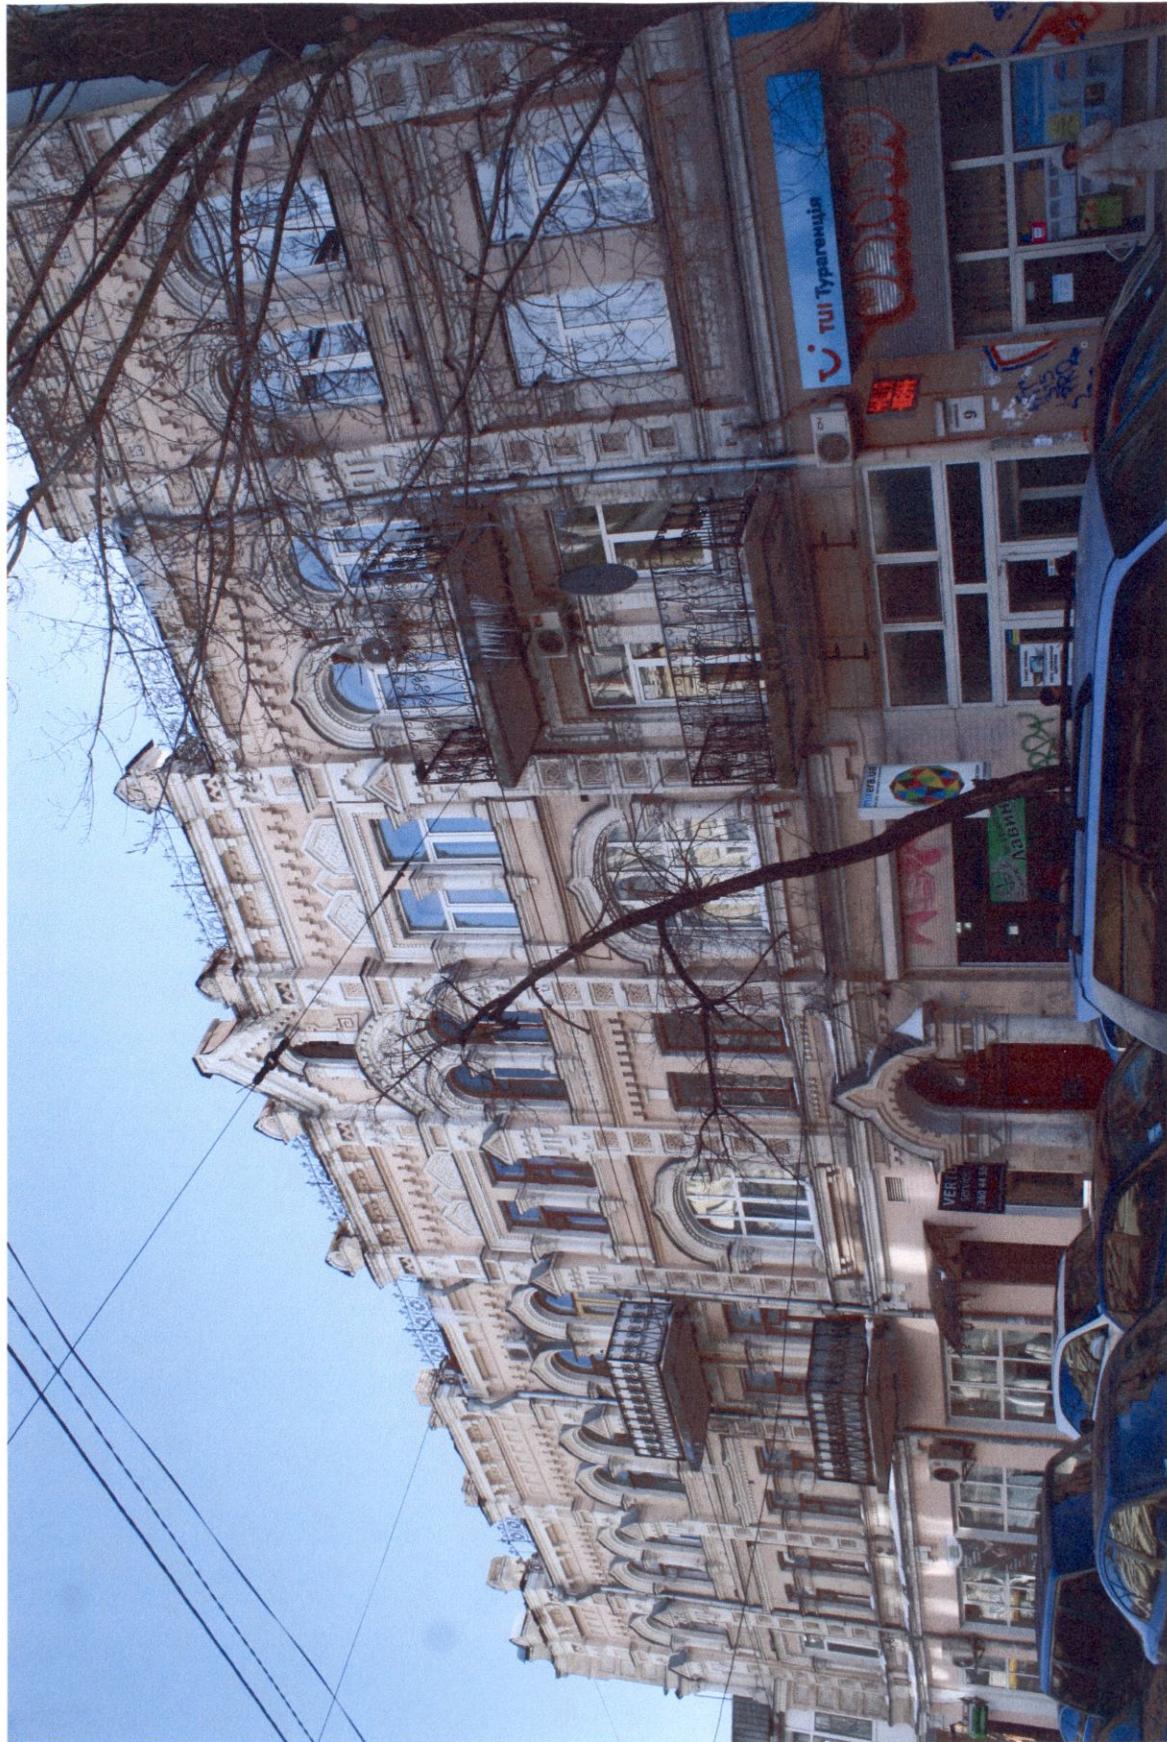
Вул. Хорива, 21-23. Будинок прибутковий. Фасад з боку вулиці Межигірська. Вид з північного сходу. Фото 2014 року.
Зйомка Денисов К. Ю

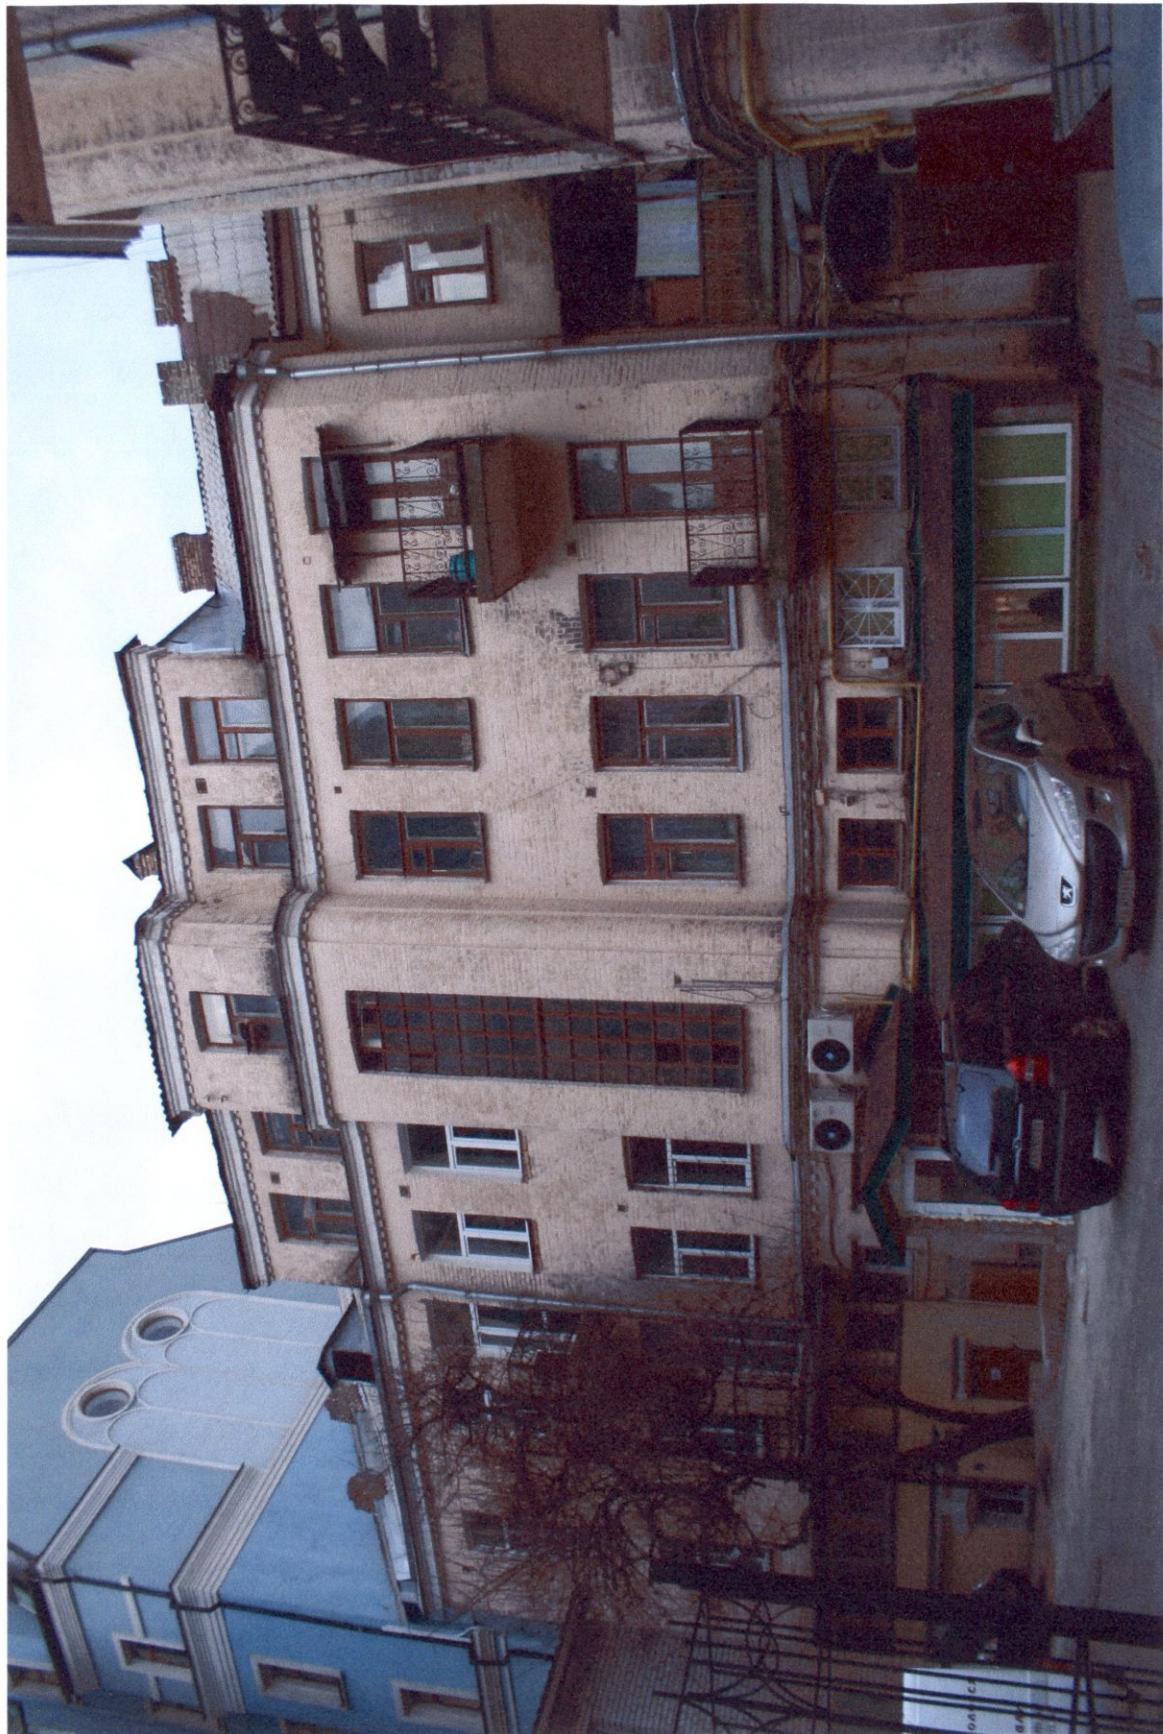
Вул. Хорива, 21. Будинок прибутковий. Тиловий фасад. Вид з південного заходу. Фото 2014 року. Зйомка Денисов К. Ю.

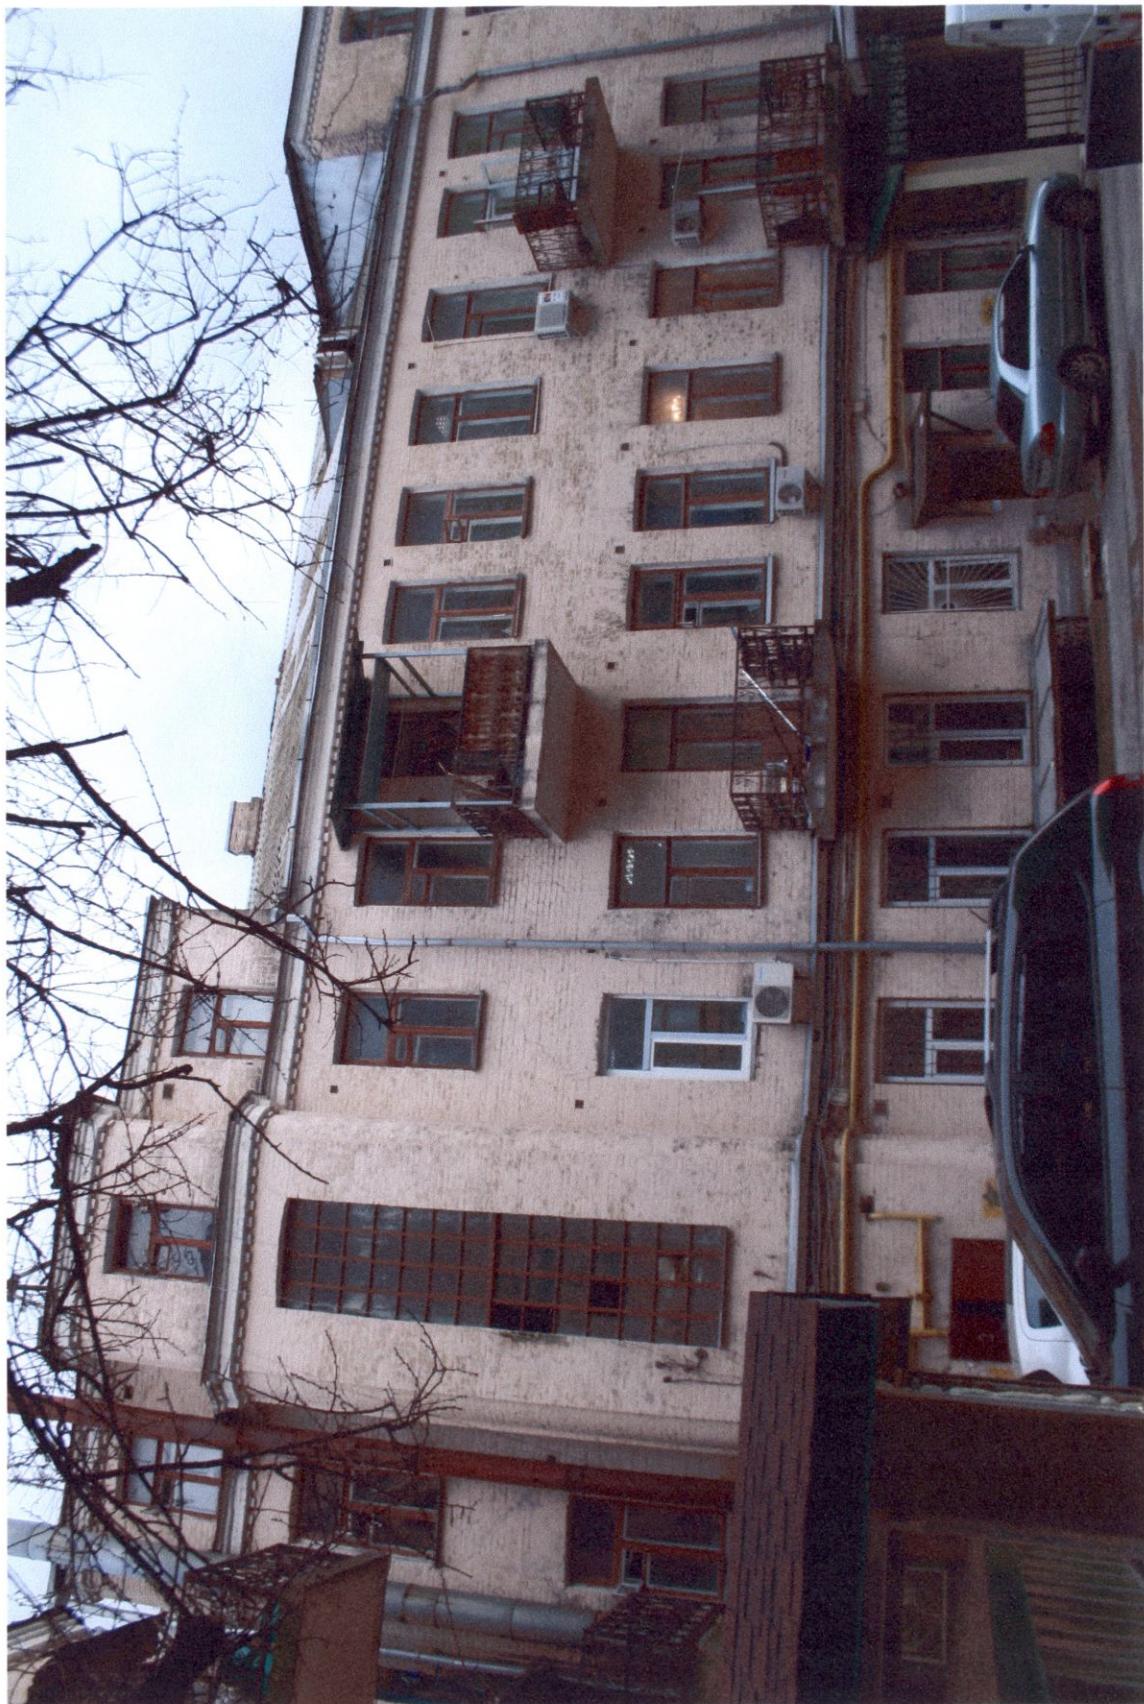
Вул. Хорива, 21. Будинок прибутковий. Фрагмент тиловий фасаду. Вид з північного заходу. Фото 2014 року. Зйомка
Денисов К. Ю.

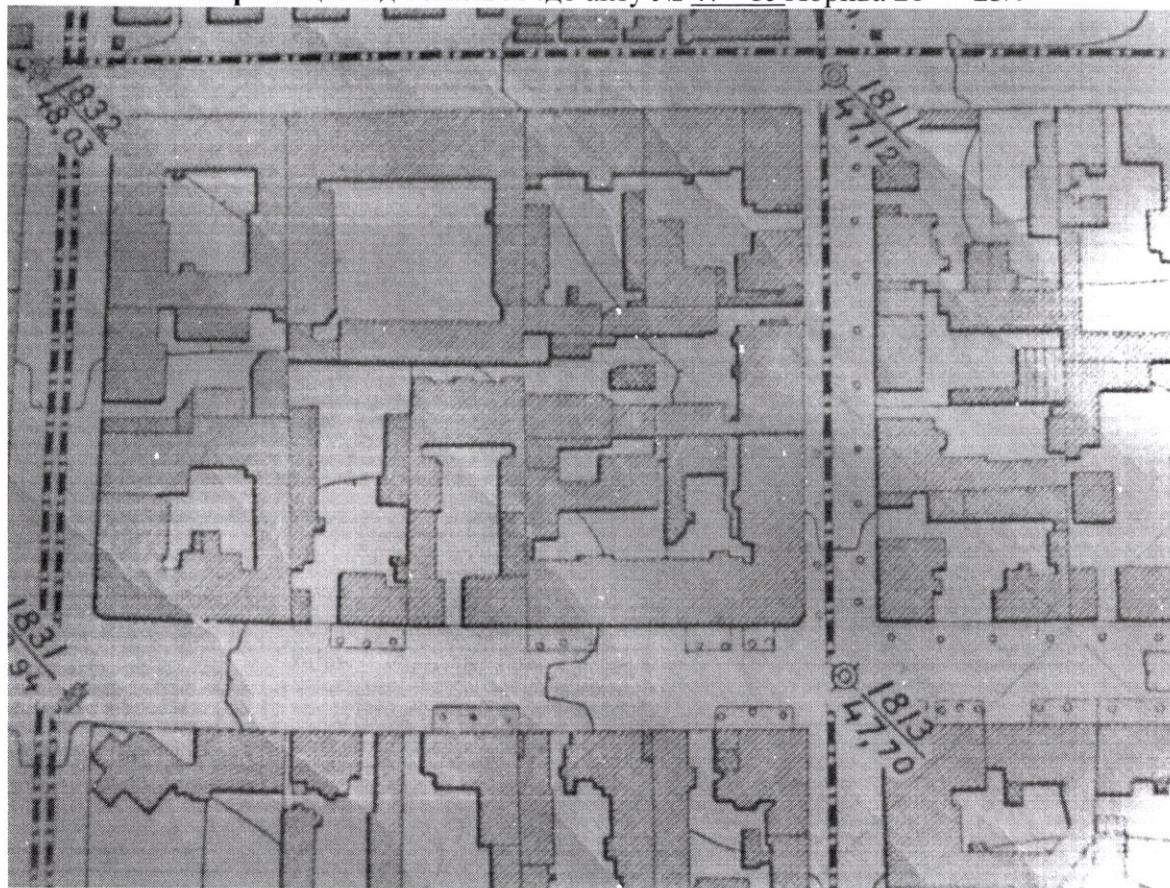
Фото 1.
Фрагмент генплану 1925 року.

Кутовий житловий будинок по вул. Хорива 21-23/9 розташований на розі вулиць Хорива та Межигірська, у генпланах 1925 р. і 1984 р. це один будинок (Фото 1,2).

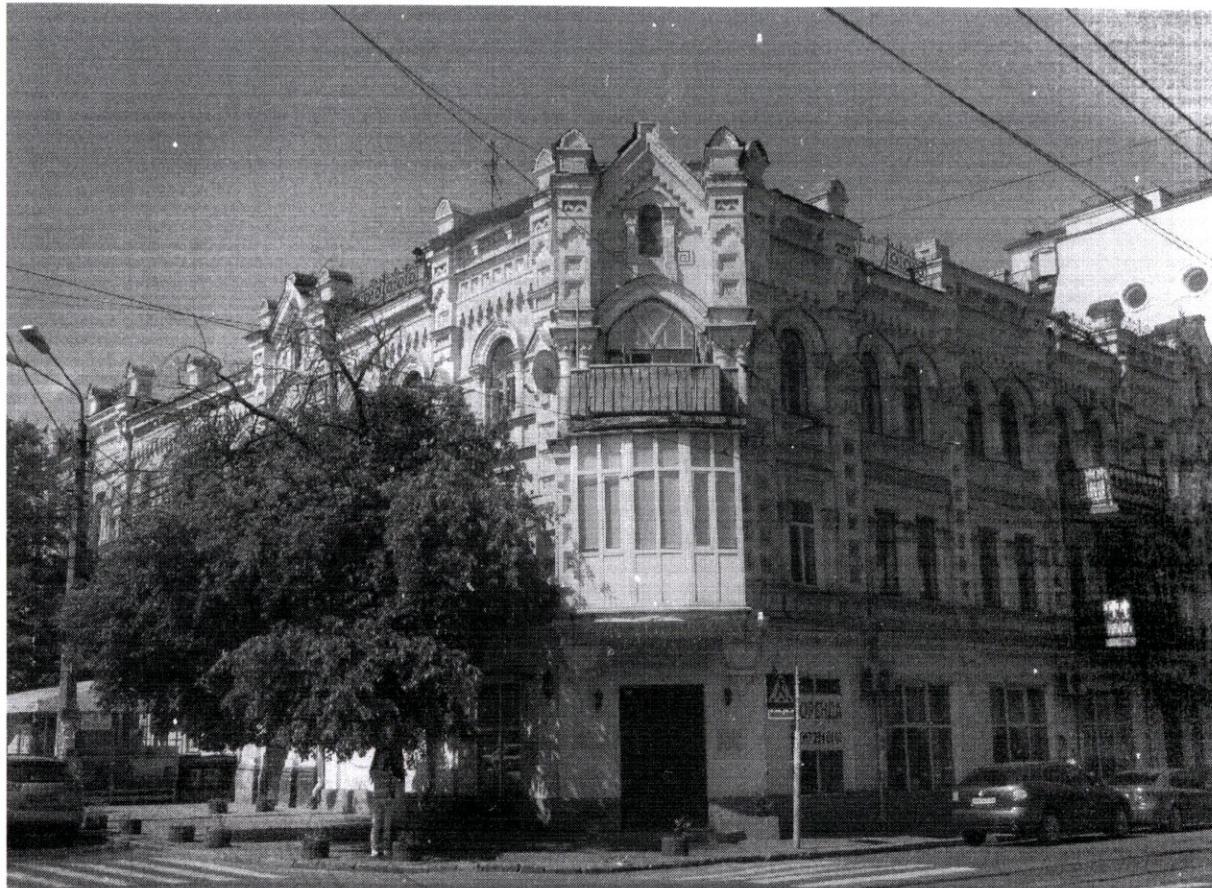
Фото 3
Загальний вигляд будинку вул. Хорива, 21-23/9.

Будинок по вул. Хорива 21-23/9 - триповерховий, на підвальному поверсі, з цегляним пофарбованням у плані Г-подібний. Оформлений у історичному “староруському” стилі з ошатним декором. Дві довгі житлові секції об'єднано зрізаним наріжжям, що відіграє роль головного акценту архітектурної композиції будівлі та має підвищений об'єм через улаштування атика (високу наріжну вежу втрачено).

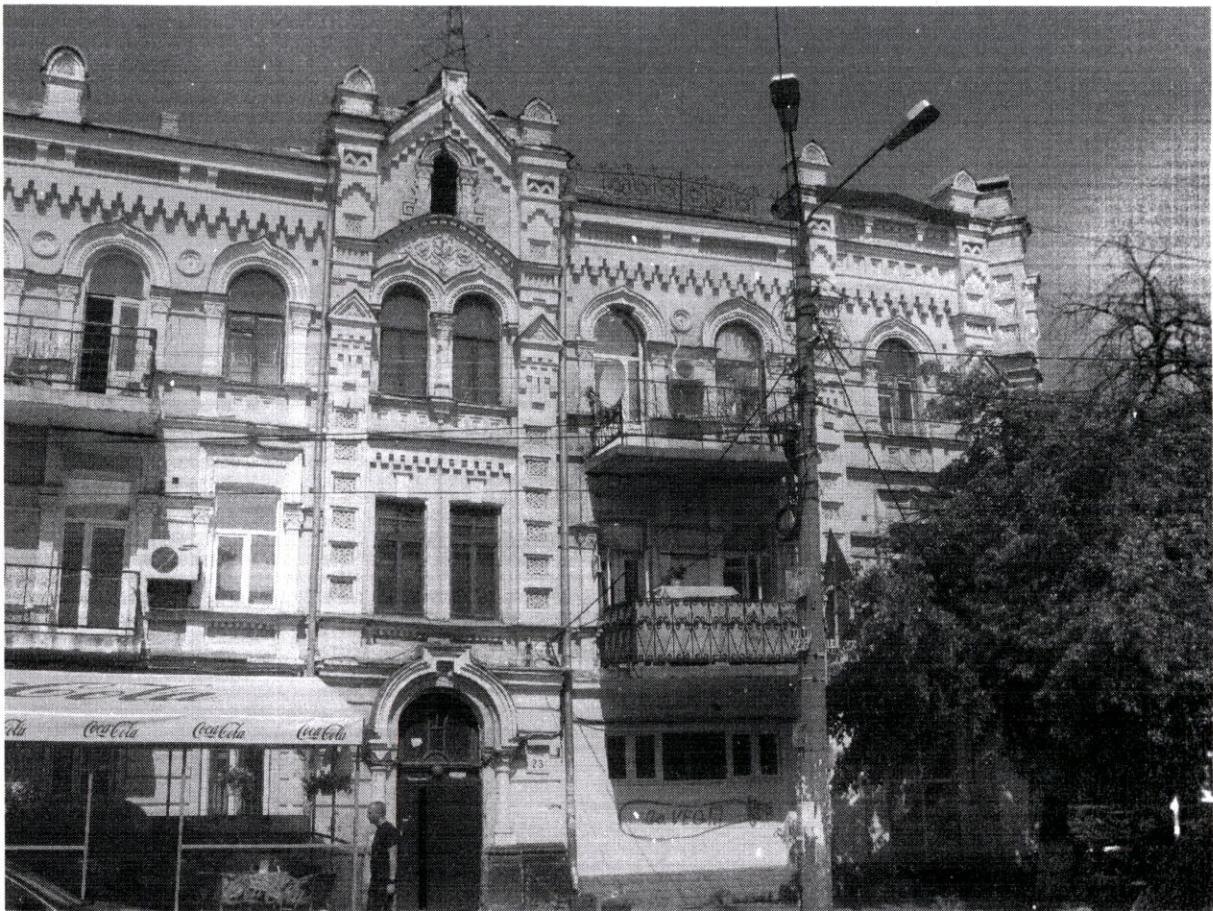
Фото 5

На момент огляду споруда розділена пофарбуванням та встановленими поштовими номерами, вона складається з будинку № 21 по вул. Хорива на 19 віконних віссей по другому поверху, пофарбованому у жовтий колір з білим декором та будинку № 23/9 по вул. Хорива на 5 віконних віссей по вул. Хорива, з зрізаним кутом на 2 віконні вісі та на 15 віконних віссей по вул. Межигірська, пофарбованому у рожевий колір з білим декором. Торцевий фасад

Частина фасаду будинку № 21 та фасад будинку № 23/9 по вулиці Хорива.

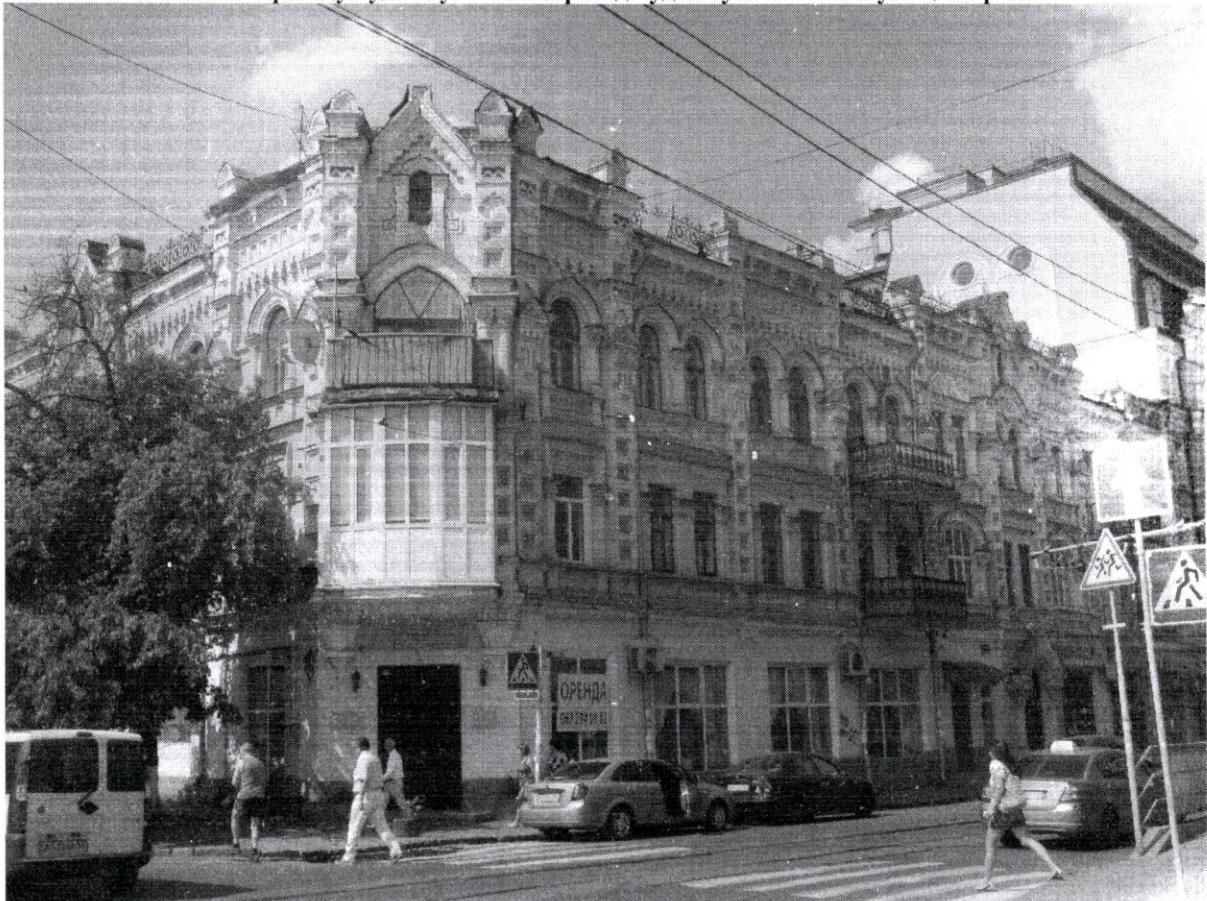
Фото 6

В ході візуального обстеження встановлено, що вищевказаний об'єкт культурної спадщини знаходиться у задовільному стані, але наріжжя де було кафе “Хоривець” занедбане. Вигляд наріжжя спотворено заскленим балконом в помешканні на 2 поверсі.

Зрізане наріжжя та фасад по вулиці Межигірська будинку № 23/9.

Висновок: Об'єкт культурної спадщини знаходиться в задовільному стані, є спорудою, що фіксує червоні лінії планування Гесте та потребує повернення первісного вигляду.

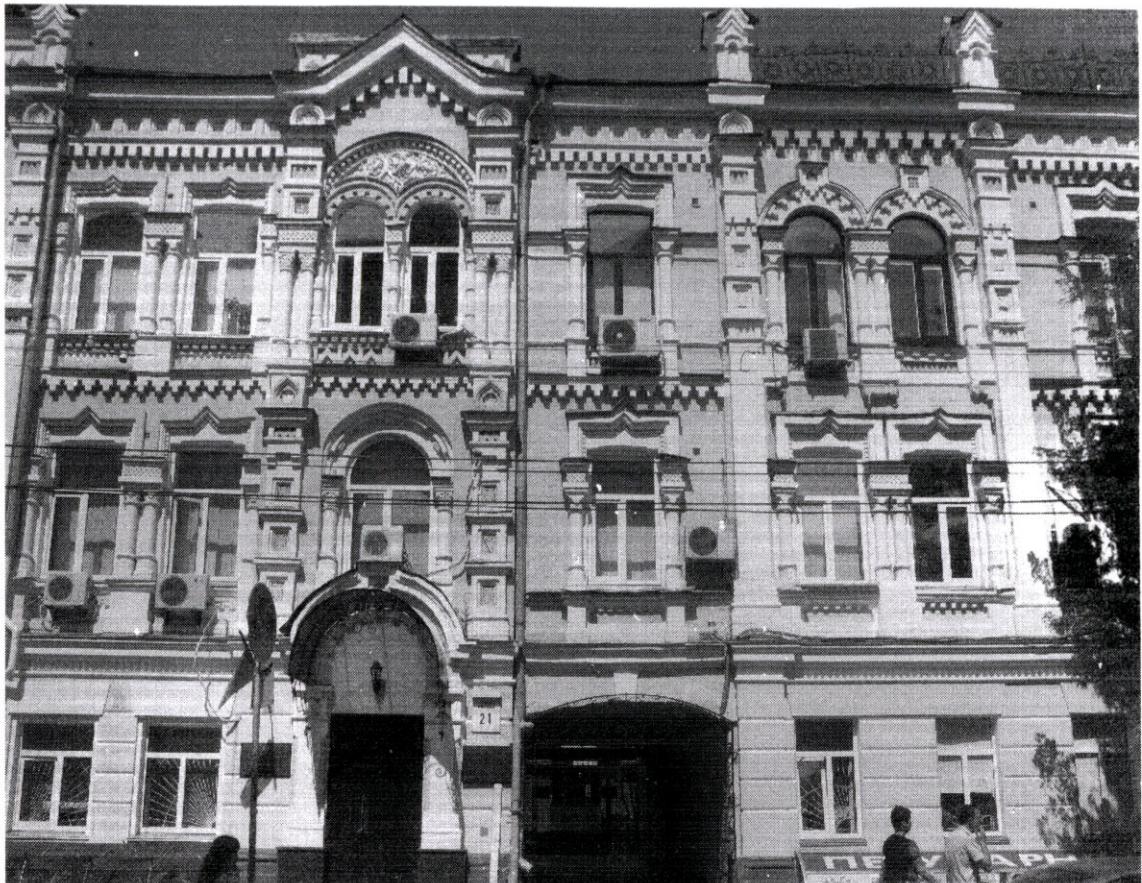
Фото 7

Частина головного фасаду будинку вул. Хорива, 21 з арковим проїздом.

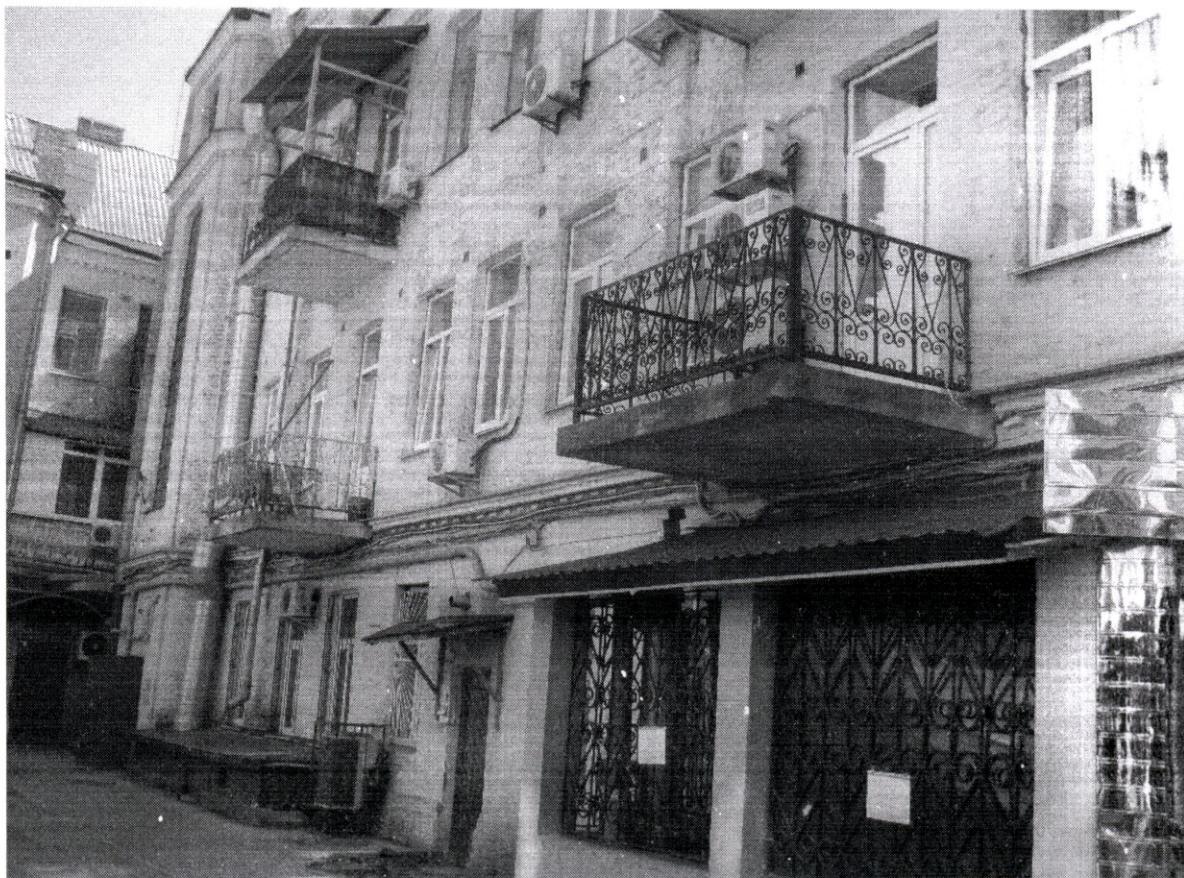
Фото 8

Вигляд будинку вул. Хорива, 21 із подвір'я.

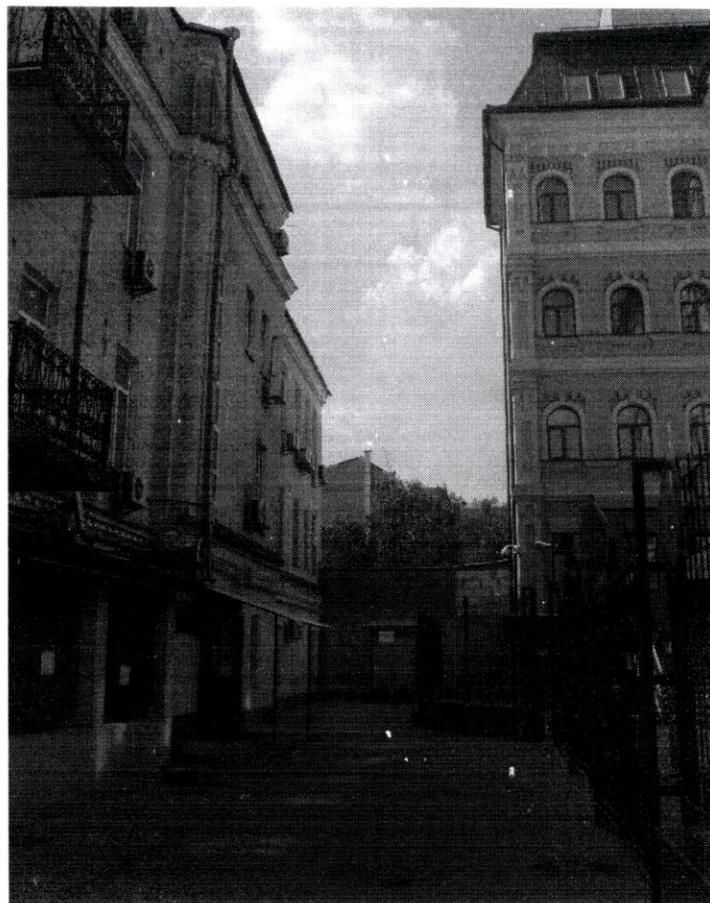
Фото 9

будинку №21 по вул. Хорива глухий брандмаурний, до нього прибудований одноповерховий будинок № 19-а, зведений після 2000 року, до торцевого фасаду будинку по вул. Межигірська прибудований будинок Міністерства економіки України (вул. Хорива 11) - 4-поверховий з 2-поверховою мансардою зведену у 1996 році.

Вигляд із подвір'я. Дворові фасади будинку № 21, одноповерховий фасад № 19-а, частина флігеля 21-б.
