ОБЛІКОВА КАРТКА

Будинок прибутковий

м. Київ, Подільський р-н., вул. Межигірська, 9/21-23 /Хорива, (Хорива, 21, 23, Межигірська, 9). Адреса за даними БТІ м. Києва-Хорива 21/23/9.

АКТ
технічного стану щойно виявленого об'єкта культурної спадщини
(вул. Хорива, 21-23/9)

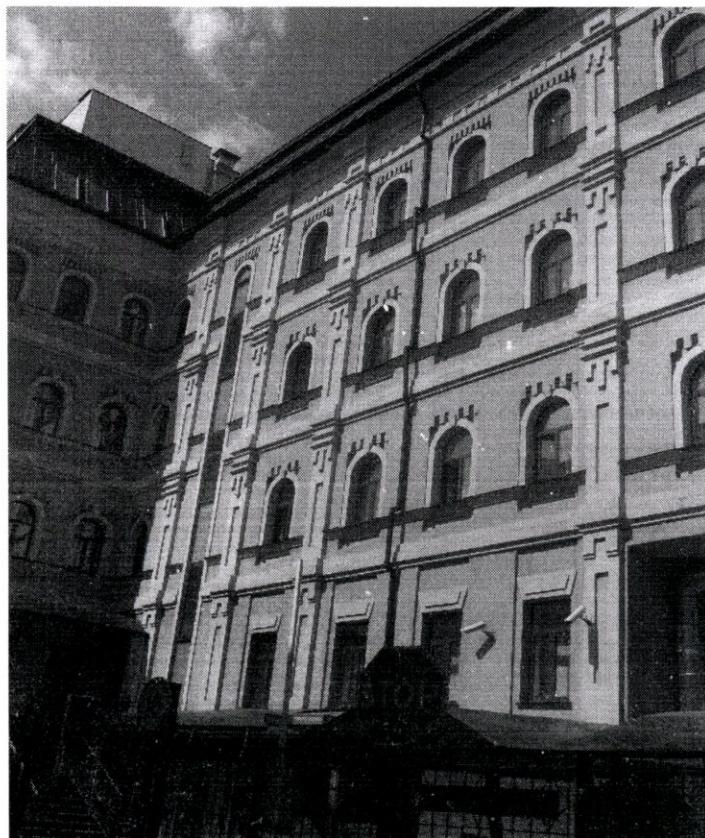
Фото 10

Будинок № 21 має проїзд на подвір'я садиби на якому зберігся флігель № 21-б у “цегляному стилі”, фото якого увійшло до своду. На даний час будинок надбудовано, стіни його тиньковані, первісний декор втрачено (Фото-10). Межи садиби втрачено, територія щільно забудована новими багатоповерховими офісними будинками, які в притул підступають до пам'ятки та входу до Метро.

Вигляд флігеля №21-б із подвір'я.
