# Saving Old Buildings

# Реставрация зданий

Кантакьюзино Ш., Брандт С. Реставрация зданий / Пер. с англ.  
А. Г. Раппапорта; Под ред. О. И. Пруцьина. — М.: Стройиздат,  
1984. — 264 с., ил. — Перевод. изд.: Saving old building / Sherban  
Cantacuzino and Susan Brandt. — The Architectural Press.

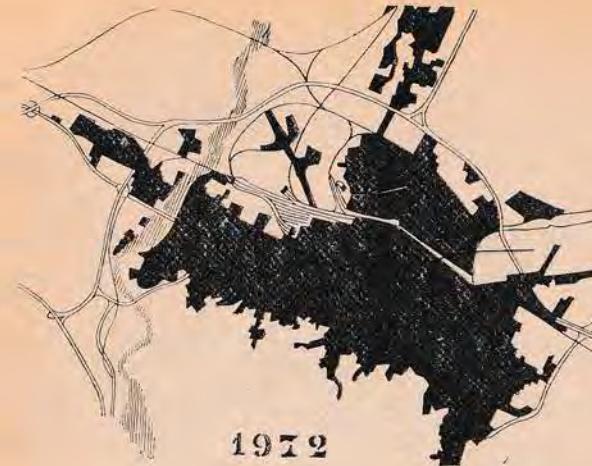
Развитие Болоньи за период с 1889 по 1972 г. Канал ди Рено с церковью Св. Бартоломео в перспективе. Канал засыпан, церковь сохранилась  
Три башни на переднем плане снимка и дома между виа Орефици и виа Риццоли после осуществления генерального плана 1889 г. были снесены. Башни Гарисенда и Азинелли показаны на заднем плане  
План с 13 участками для проведения реставрационных и реконструктивных работ. Пять из них стали проектами (2, 5, 7, 9 и 12)

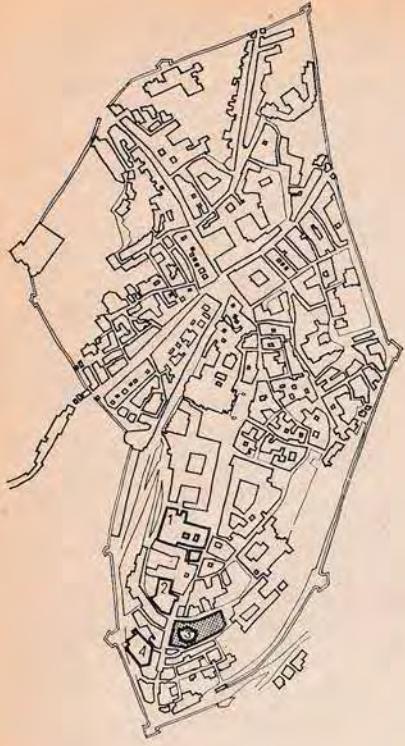
План участка, показывающий место университетских зданий в историческом центре города  
1 — администрация и библиотека; 2 — научная школа; 3 — педагогическая школа; 4 — юридическая школа

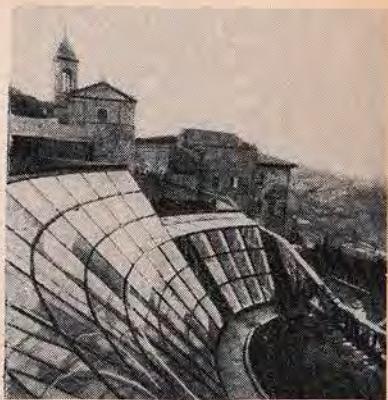
Верхний свет над группой лекционных помещений, садик на крыше

Вокруг театра, тоже на четырех уровнях, расположены лекционные помещения, освещенные верхним естественным светом. На двух нижних уровнях все лекционные аудитории могут быть объединены для одновременного использования, образуя большой зал на

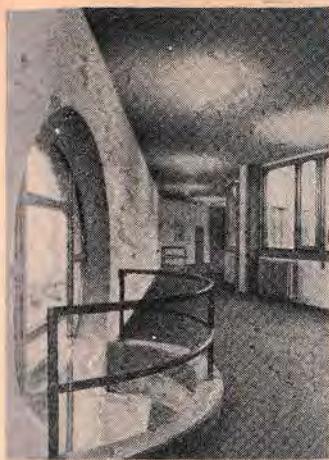
Коридор на верхнем этаже.  
Слева окно-«ключ», проходящее сквозь два этажа,  
справа двор

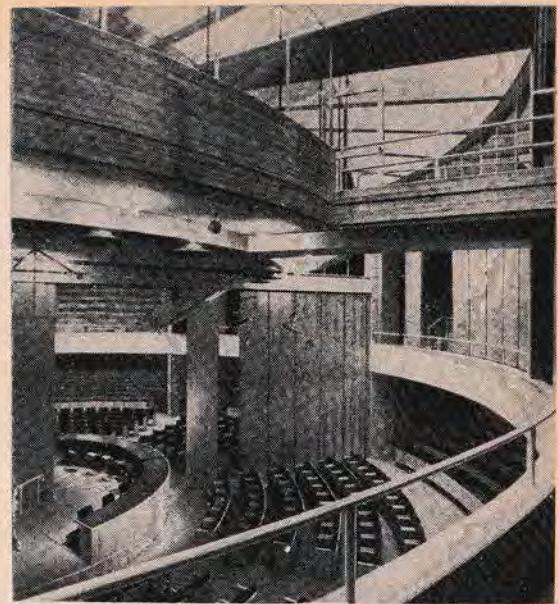
Группа лекционных помещений. Скользящие раздвижные перегородки могут разделить пространство на несколько изолированных помещений

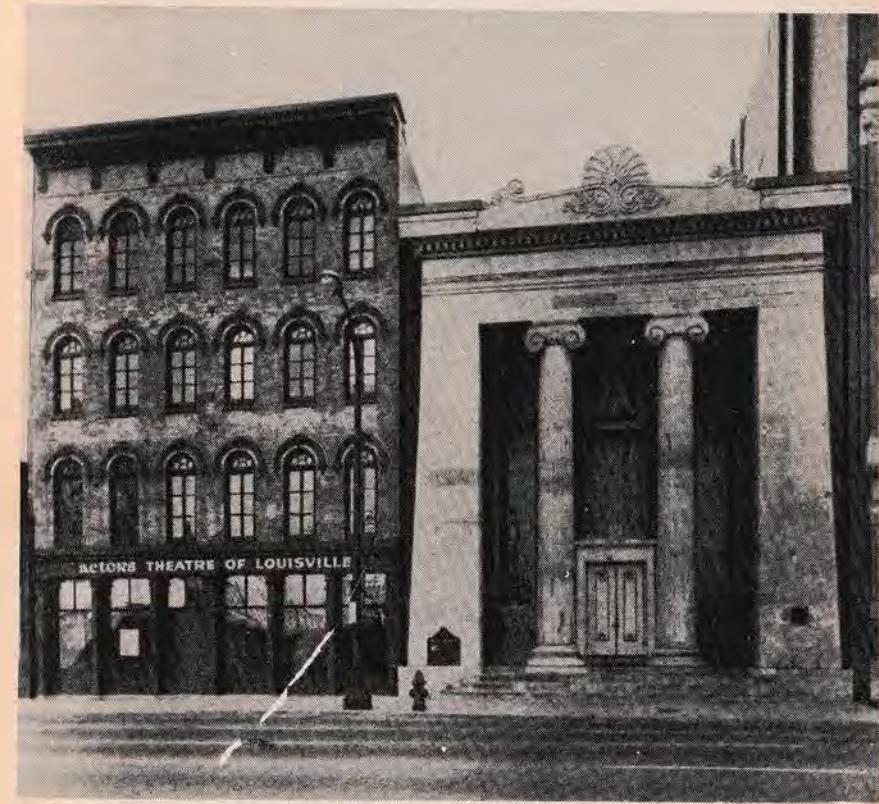
Два фасада Театра актеров по Вест Майн-стрит. Слева — складское здание середины 80-х годов прошлого века, в котором расположены административные помещения, магазин, склады и второй зрительный зал на 100 мест; справа — вход в фойе Театра актеров, ранее бывший входом в банк, построенный в 1836 г.

**Проведенная работа.** Фасад был очищен и реставрирован. Банковский зал и теперь служит фойе театра. Складское здание переделано для нужд театра: в перегородках проделаны проемы, и

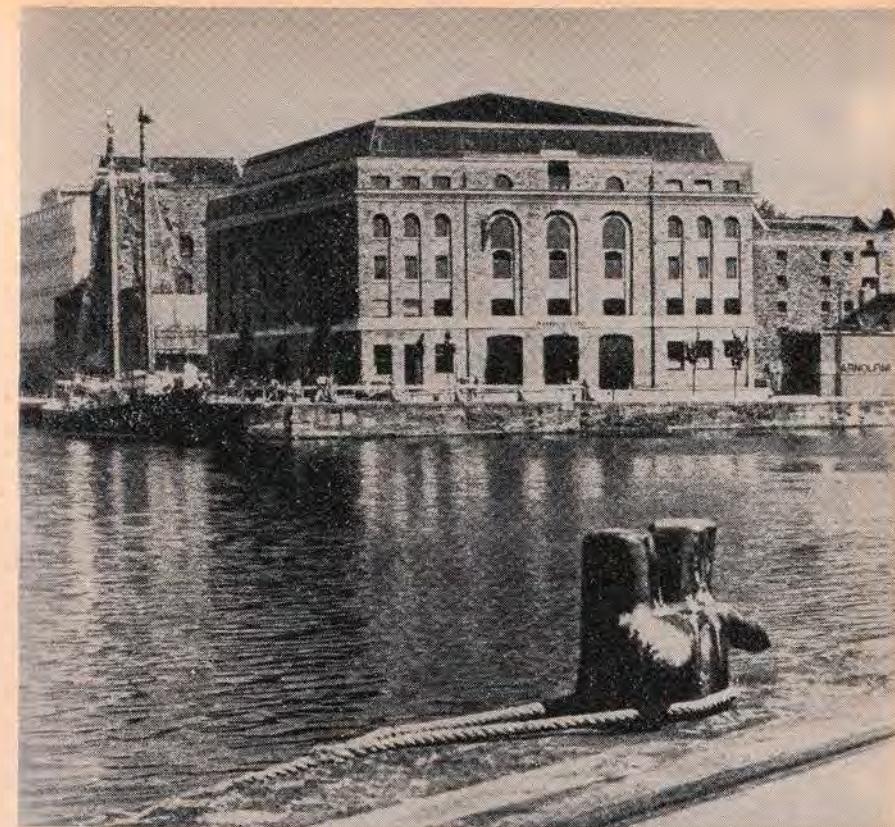
Склады Буша после перестройки, видна новая крыша

**Проведенная работа.** Программа на проектирование требовала полного разделения помещений двух владельцев. Арнольфини заняли второй и третий этажи под общественные и конторские помещения, а Дж. Т. Гроуп — оставшиеся четыре этажа под конторские помещения. В связи с этим существующее внутреннее пространство радикально перестроено. Внутри периметральных стен сооружена новая конструкция, опирающаяся на 50-футовые бетонные столбы. Снаружи здание сохранило свой первоначальный вид, если не считать нового шестого этажа, сооруженного из стали и серого стекла, частично скрытого за парапетом. В остальном каменная кладка была расчищена и починена, в оконные проемы вставлены новые окна. Внутренняя отделка несет на себе черты суровой простоты, свойственной оригинальному зданию. В галереях оставлены открытыми

покрашенные бетонные кессонированные плиты перекрытия, отлитые в формах из стекловолокна. В конторских помещениях стены очищены и покрашены. Конторские помещения и театр снабжены системами кондиционирования воздуха и отвечают строгим нормам в отношении акустики, освещения и безопасности.

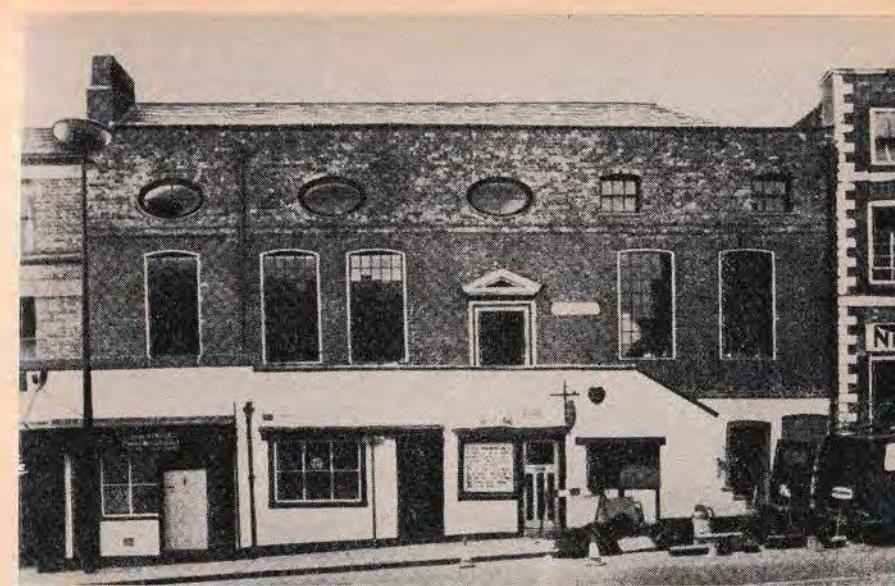
Фасад по улице после реставрации с магазинами на уровне мостовой. Окна слева от двери с сандриком освещают холл

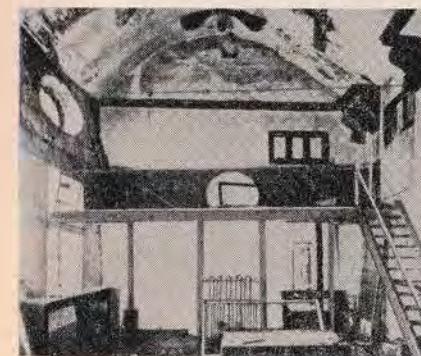
Холл до и после реставрации

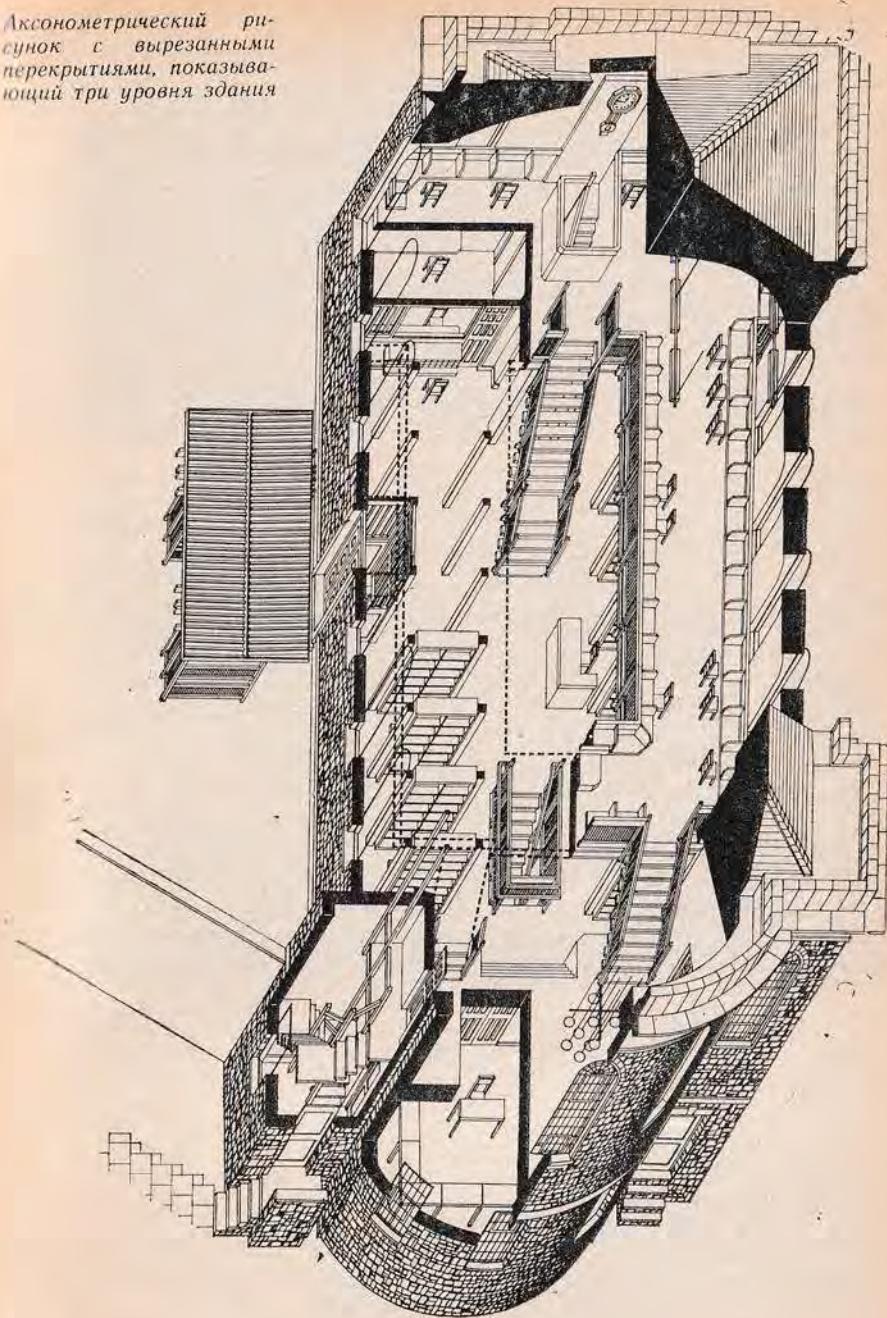
Аксонометрический рисунок с вырезанными перекрытиями, показывающий три уровня здания

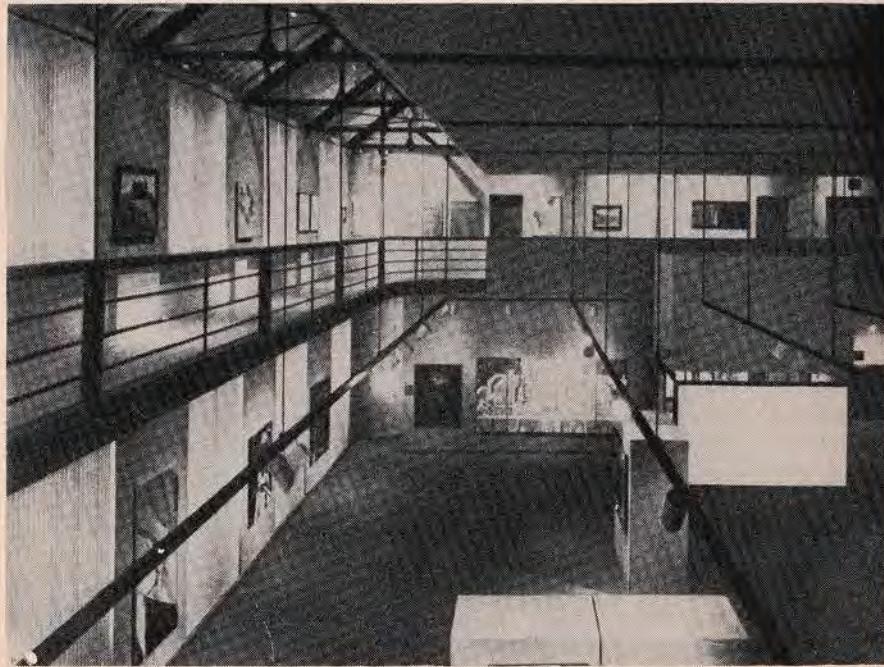
1 — выставочная галерея; 2 — вестибюль;  
3 — приемная; 4 — гардероб; 5 — кладо-  
вая; 6 — балкон; 7 — библиотека; 8 — ком-  
пания секретаря; 9 — кабина директора

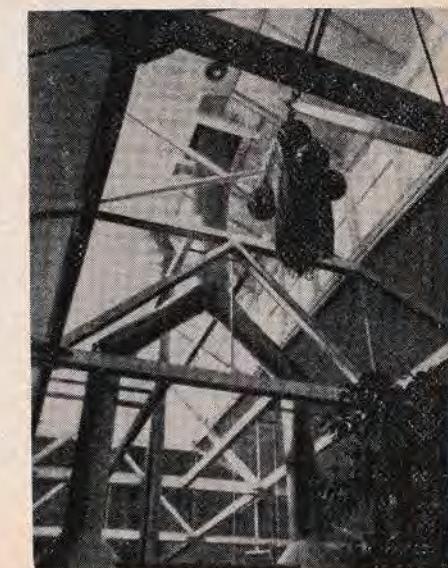
Фермы перекрытия и световой колодец

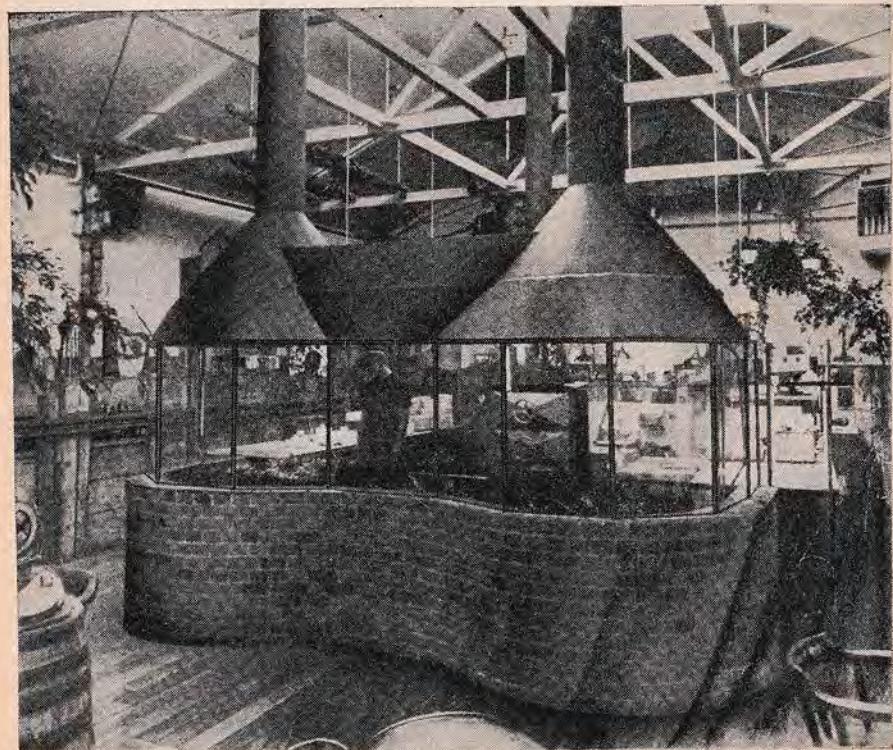
Кухня с жаровнями

**История.** Здание построено в 1905 г. и было одной из первых прачечных в городе, обслуживавших дорогие гостиницы в зоне пляжа. Каменная кладка стен частично пострадала во время землетрясения 1925 г., но была восстановлена. Здание приобретено для устройства рыбного ресторана. Центральное пространство зала должно быть свободным для размещения жаровен, которые видны посетителям. Высокая крыша прачечной и бывшее барабанное отделение в центре здания прекрасно удовлетворяют этим требованиям. Здесь расположены вытянутые трубы, а верхний свет позволяет осветить место приготовления рыбы на верталах.

**Проведенная работа.** Задняя, сильно разрушенная часть здания была разобрана. Наружная штукатурка снята, обнажены три кирпичные арки фасадной стены. В интерьере кирпичные стены были очищены пескоструйным аппаратом. Еловый настил пола обновлен и отремонтирован, обработан песком и уплотнен. В соответствии с требованиями сейсмостойкости здания против боковых нагрузок установлена деревянная балка, прикрепленная на болтах к северной кирпичной стене по всей ее длине. Фасадная кирпичная стена толщиной в два кирпича укреплена с помощью стальной рамы, открытой в интерьер. Эта рама работает как стенка, оказывая сопротивление скальвающим нагрузкам. Стальные стержни связывают ее диагональные укосы, образуя горизонтальную диафрагму.

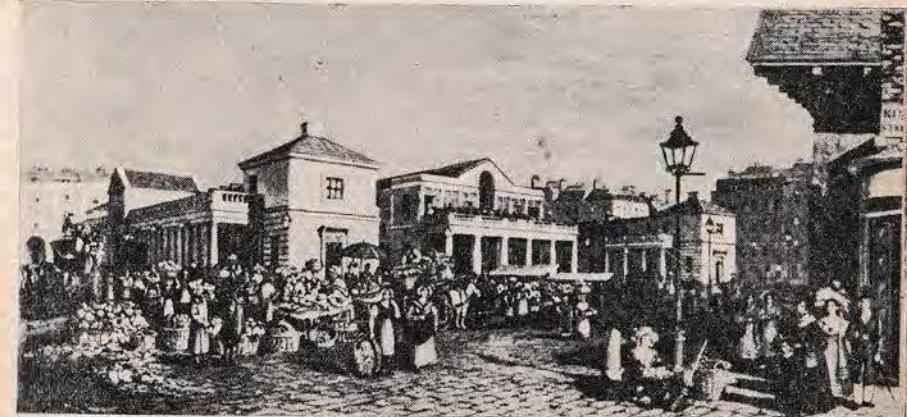
Гравюра XIX в. с изображением площади и центрального рыночного корпуса

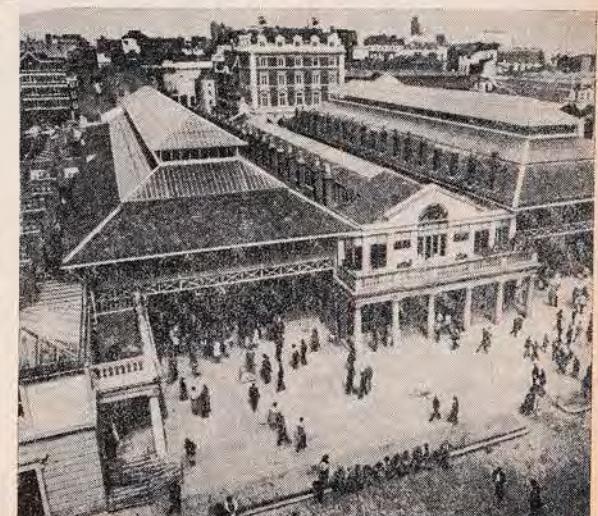
Западный фасад центрального рыночного корпуса, выходящий на площадь церкви Св. Павла. Мощение создает небольшую площадь для пешеходов

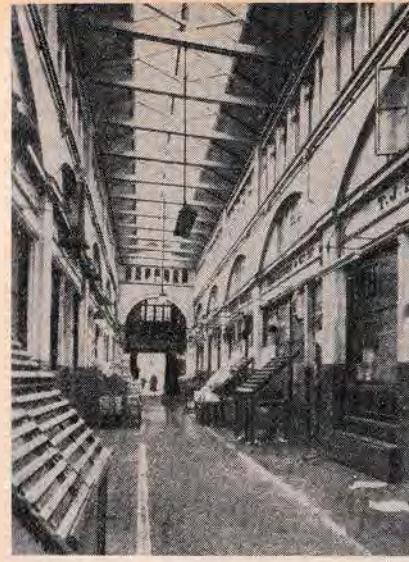
Центральный пассаж до реконструкции

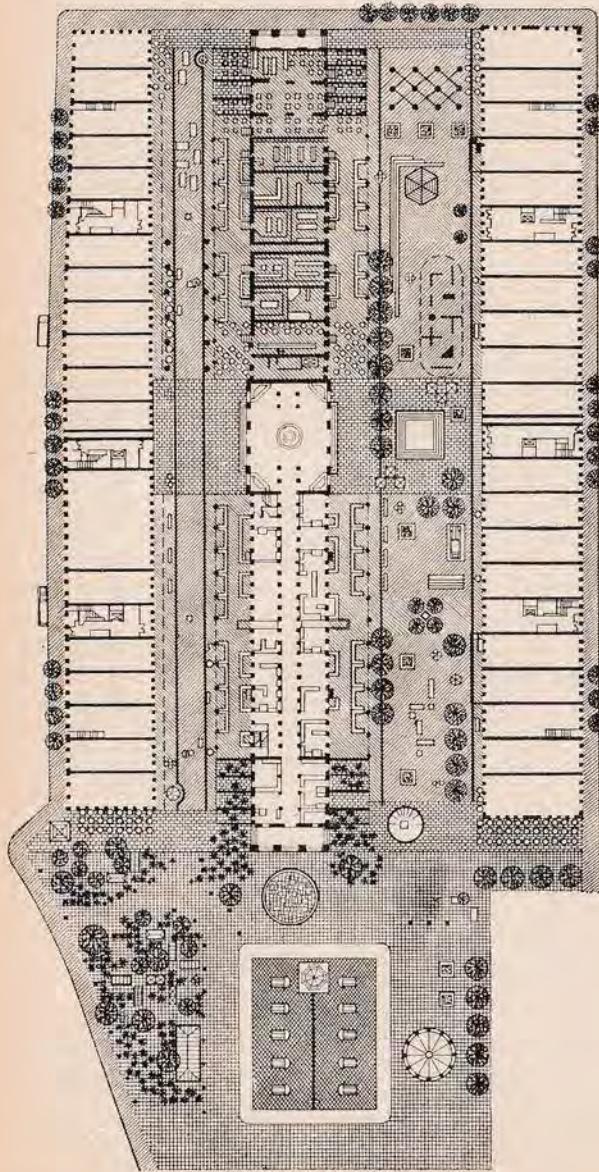
План, разрез и фасады, показывающие перестройку здания для разного вида использования (рисунок Карлоса Динца)

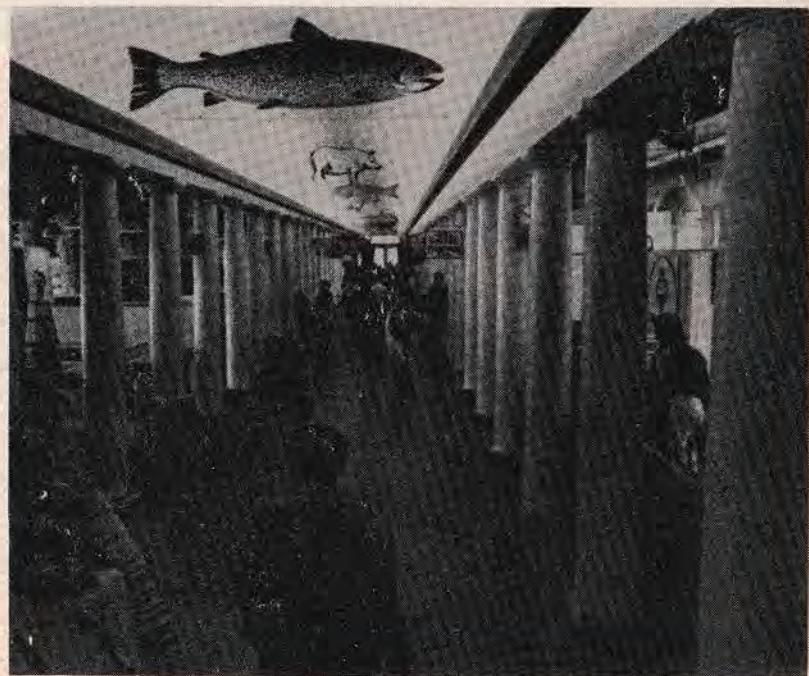
Центральная колоннада в здании рынка Куинси

вильоном, увенчанным медным куполом. В интерьере здания имеется белая колоннада во всю длину корпуса. Окна центрального здания такие же широкие, как и во фланкирующих корпусах, имеют арочное завершение на первом и втором этажах, а выше — прямоугольные всюду, кроме ротонды. В старое время холщовые маркизы покрывали лотки с товарами, расположенные под арками прямо на мостовой. Исследования Штала показали, что в конструкции здания были использованы чугунные колонны и тяги, kleеные фанерные конструкции для покрытия купола и впервые стоечно-балочные конструкции из стекла и гранита.

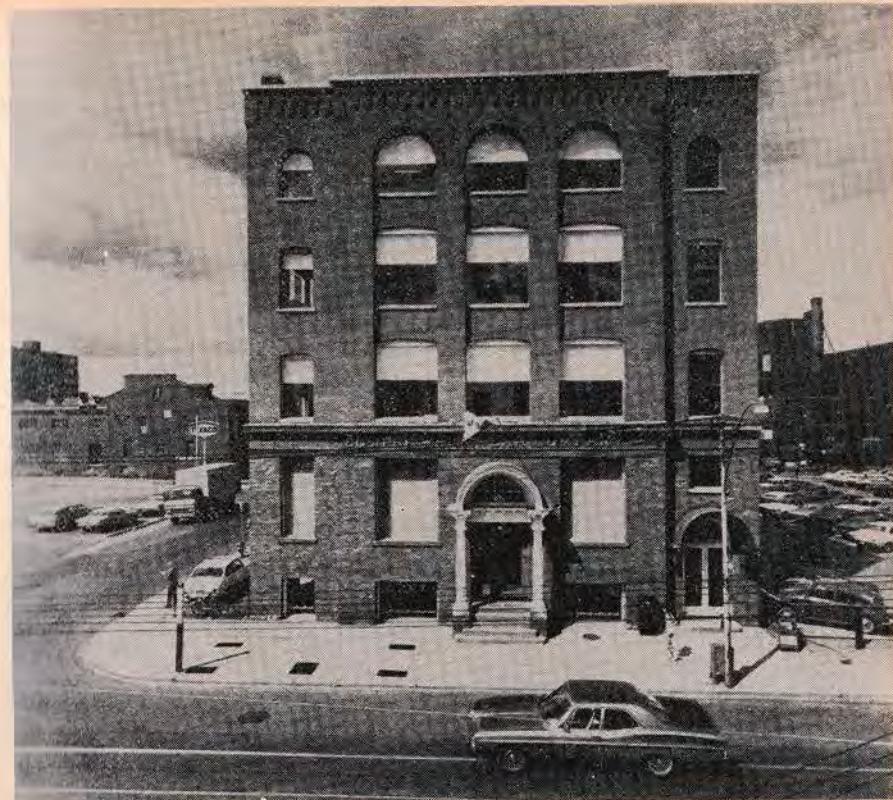
Главный фасад по Кинг-стрит

**Характер.** Здание представляет собой постройку из дерева и кирпича. Главный вход фланкирован колоннами и увенчан полу-круглым фронтонаом. Антаблемент первого этажа до сих пор сохраняет надпись с именами первых владельцев здания. Над ним ритмично расположены широкие окна, ранее разделенные мелкими деревянными переплетами. В интерьерах открыты деревянные конструкции: кедровые потолки, сосновые колонны и кленовые полы.

**Проведенная работа.** Интерьеры обработаны пескоструйным аппаратом, деревянные и кирпичные поверхности при этом оставлены в своем натуральном виде. Старые оконные переплеты заменены стеклопанелями в скрытых деревянных рамках. Конвекторы горячей воды сменили старые паровые трубы. Установлена новая электропроводка в специальных трубах, подведенных к осветительной арматуре, а также новая система кондиционирования воздуха. Здание обслуживается двумя лифтами — грузовым и пассажирским. Для обслуживания ресторана на первом этаже устроена кухня.

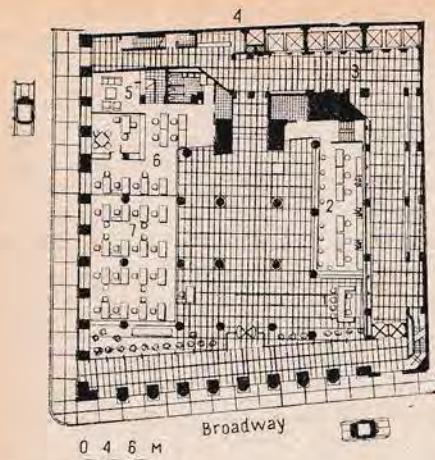
План 1-го этажа

1 — новые конторки; 2 — помещения для кассиров; 3 — лифтовый холл; 4 — магазин; 5 — комната для деловых встреч; 6 — кабинет управляющего; 7 — помещение для банковских служащих

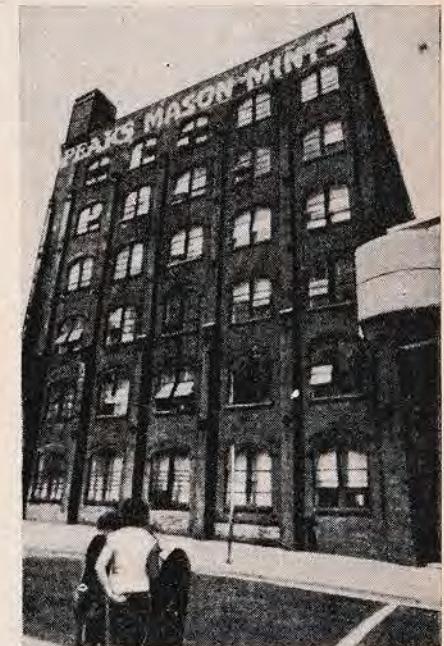
Короткий юго-западный фасад и два длинных фасада сохранены без изменения и отреставрированы

общего характера здания. На других фасадах в оконные проемы вставлены новые стальные рамы. С северо-восточной стороны пробиты двери, ведущие в садик скульптур, также спроектированный архитекторами. На каждом этаже имеется по квартире с кухней и ванной. Кухня и ванная комната фиксированы, остальное пространство каждый съемщик может организовать по собственному вкусу. Новые деревянные полы настланы по старым бетонным покрытиям, все деревянные конструкции и кирпичная кладка обработаны пескоструйным аппаратом и оставлены открытыми.

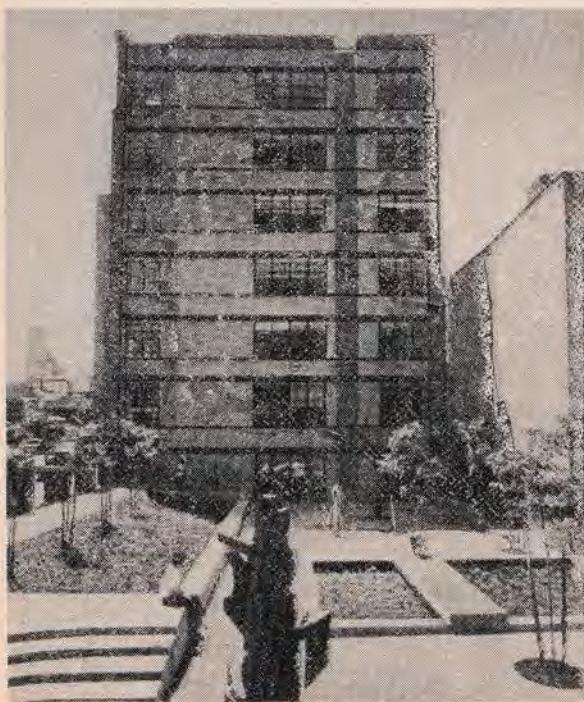
Северо-восточный фасад — новый. Здание, примыкавшее к фабрике с этой стороны, снесено, и на его месте разбит сквер и устроен вход

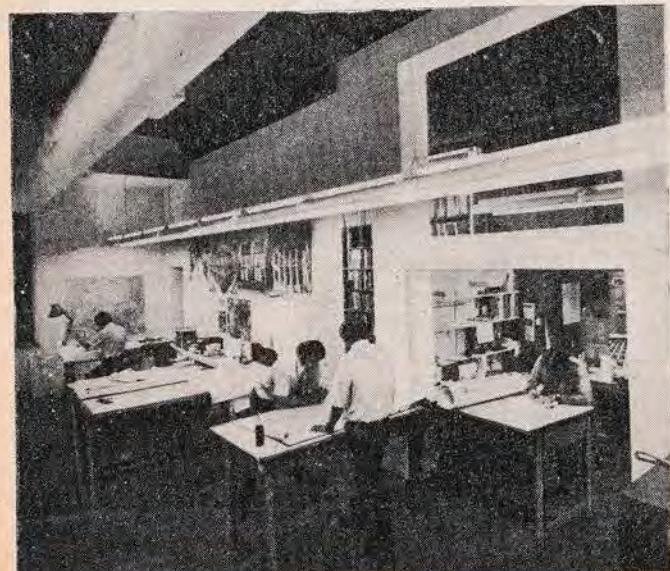
Чертежная на 1-м этаже. Сзади — библиотека. Трубопровод и электропроводка подвешены под гипсокартонным потолком из деревянных панелей

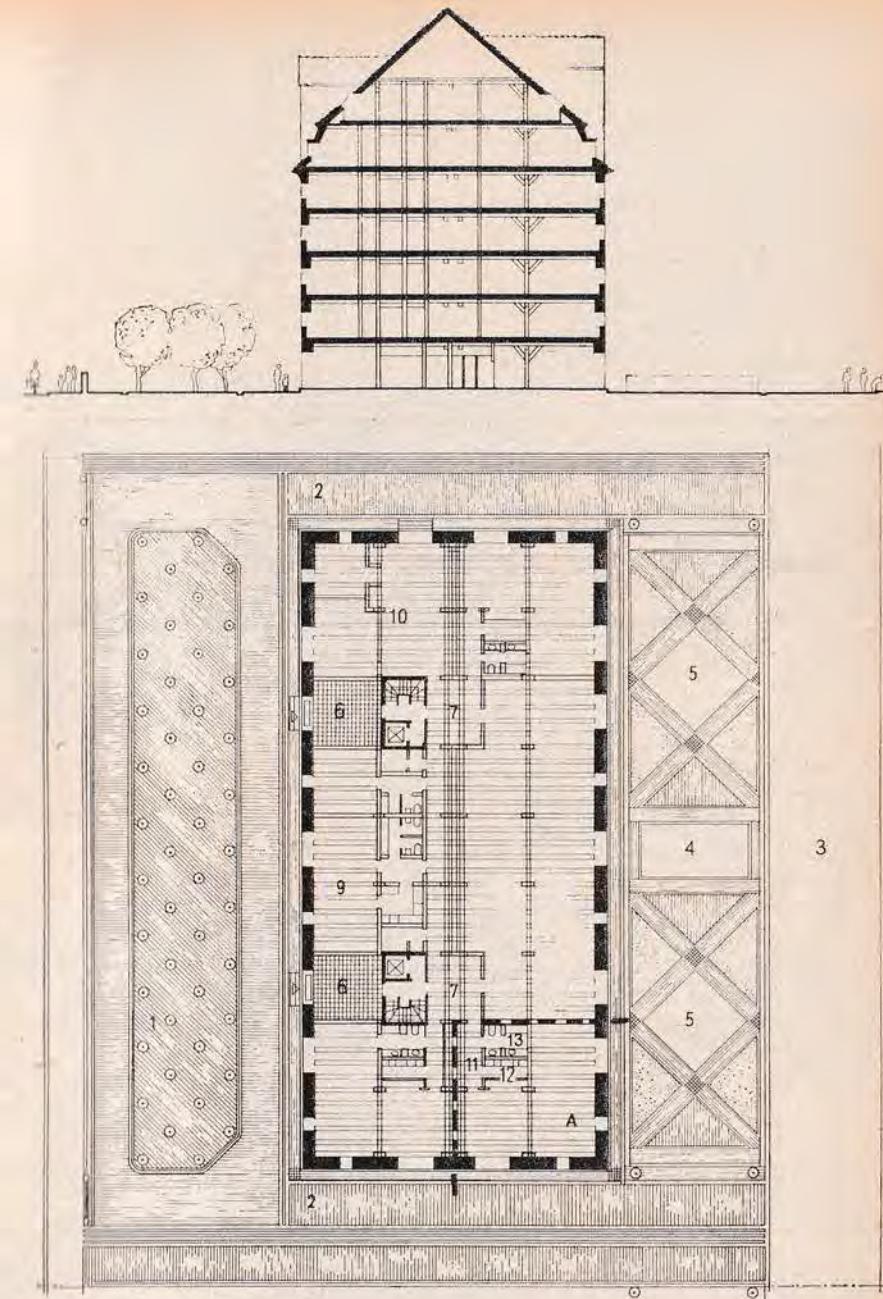
Разрез и план 1-го этажа

**Проведенная работа.** В здание вмонтированы два лифта и приставная железобетонная лестница. Каждый этаж разделен на шесть квартир разной площади. На месте грузовых проемов устроены французские окна, т. е. окна, доходящие до пола. Они заглублены внутрь стены так, что образовались небольшие балкончики с ограждениями. Стены интерьеров очищены, обработаны пескоструйным аппаратом и оставлены в натуральном виде. Оштукатурены только промежутки между балками.

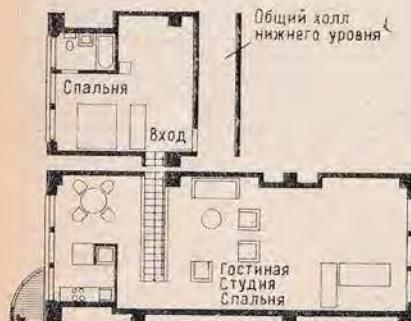
План квартиры с двумя спальными комнатами

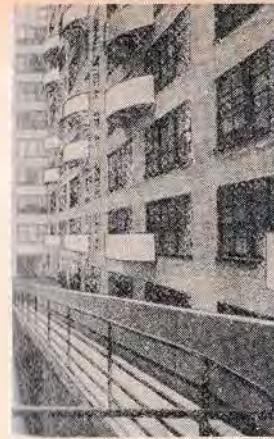
Двор, теперь открытый, с подходом к квартирам

**Проведенная работа.** Наиболее значительным изменением стала расчистка двора от строений, позволившая создать открытый внутренний сквер, ведущий к магазинам и галереям первого и бельэтажа. Въезд для транспорта с Вест-стрит украшен старой кованой решеткой, здесь же созданы две аркады для пешеходов, связывающие двор с Бетью-стрит с севера и с парком Вестбет с юга. Парк, разбитый на месте двух старых зданий, теперь служит местом отдыха для жителей. На дворовых фасадах устроены балконы, а внутреннее пространство расширено за счет коридоров на всех этажах центрального здания, кроме третьего, шестого и девятого. В квартирах оставлены замкнутыми только помещения кухни и ванной. Для разделения внутреннего пространства квартир используются передвижные шкафные перегородки. Съемщики могут построить

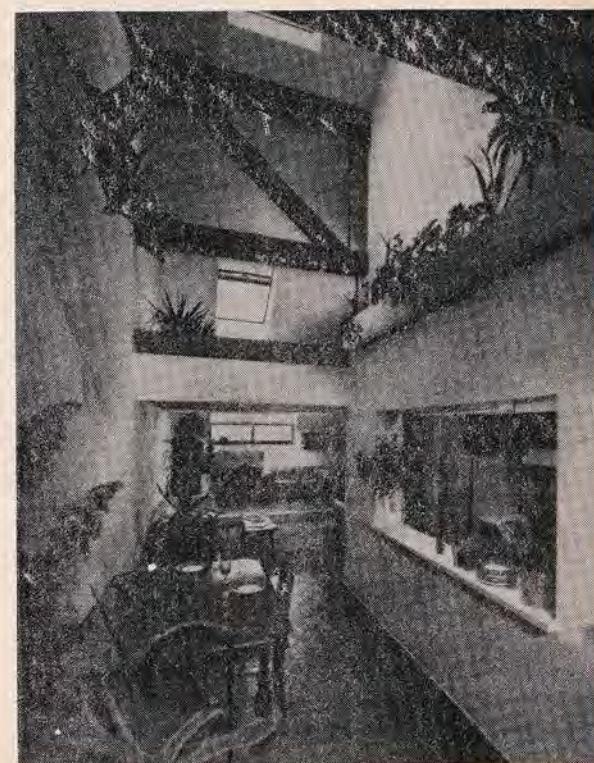
Одна из квартир на верхнем этаже, ранее занятая изготовителями парусов. Двойная высота помещений позволила устроить здесь антресоли

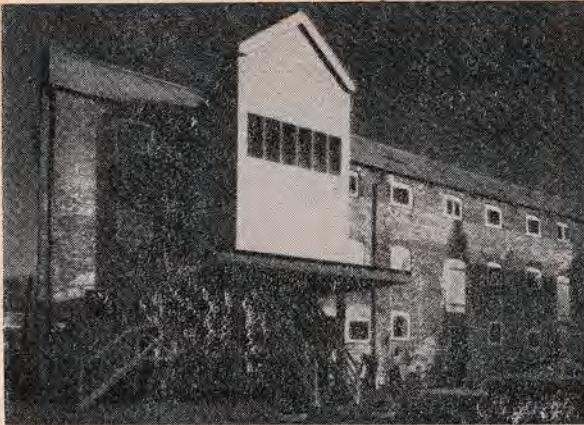
Вид мошенного булыжником двора с одной из лестничных клеток, сделанных наподобие лебедочной будки

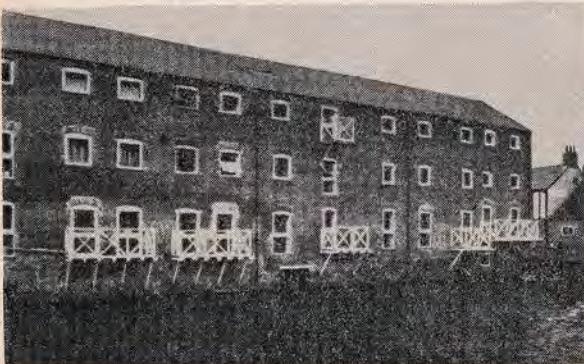
Вид с канала. Французские окна и балконы

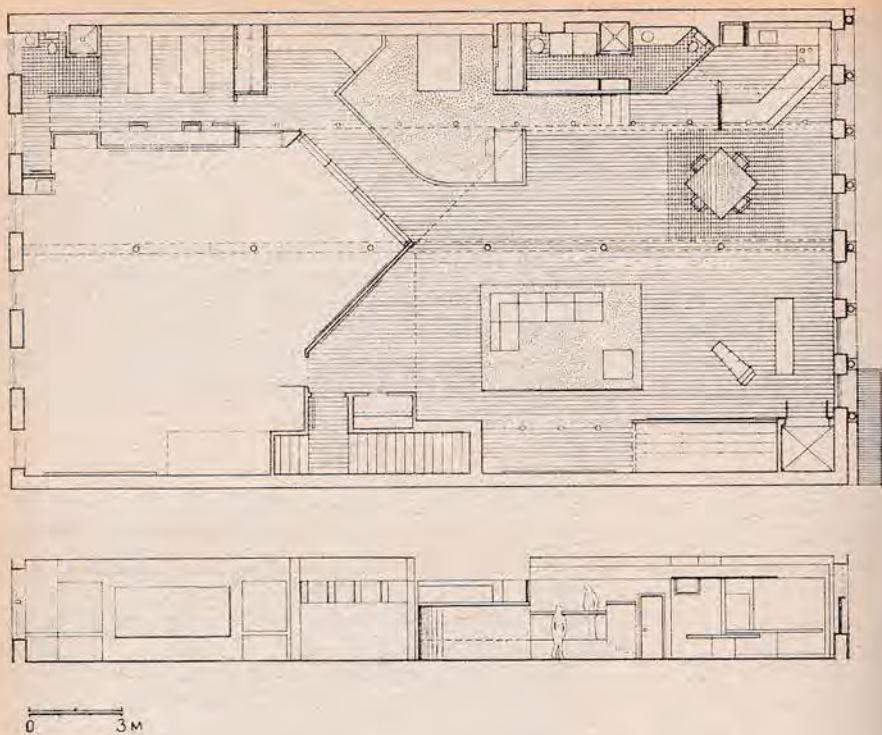
План и разрез

Пространство этажа в результате выполненной работы разделено на три части. Рабочее помещение со стороны дворового фасада, жилая часть со стороны главного фасада, спальни, ванные и кухня расположены вдоль боковой стены. Жилое помещение, нечто вроде гостиной, задумано как пространство, пригодное одновременно для устройства выставок и хранения произведений искусства. Закрепленный на полу обеденный стол расположен под грубой промышленной решеткой, использовавшейся при строительстве метрополитена и предназначеннной для выносящихся растений. Открытая кухня поднята и размещена во внешнем углу, неподалеку от обеденного стола. Помещения спален подняты на четыре ступени, что создает для них особую освещенность, вентиляцию и чувство изолирован-

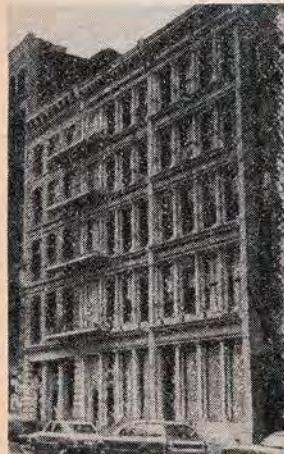
Уличный фасад чугунных складов

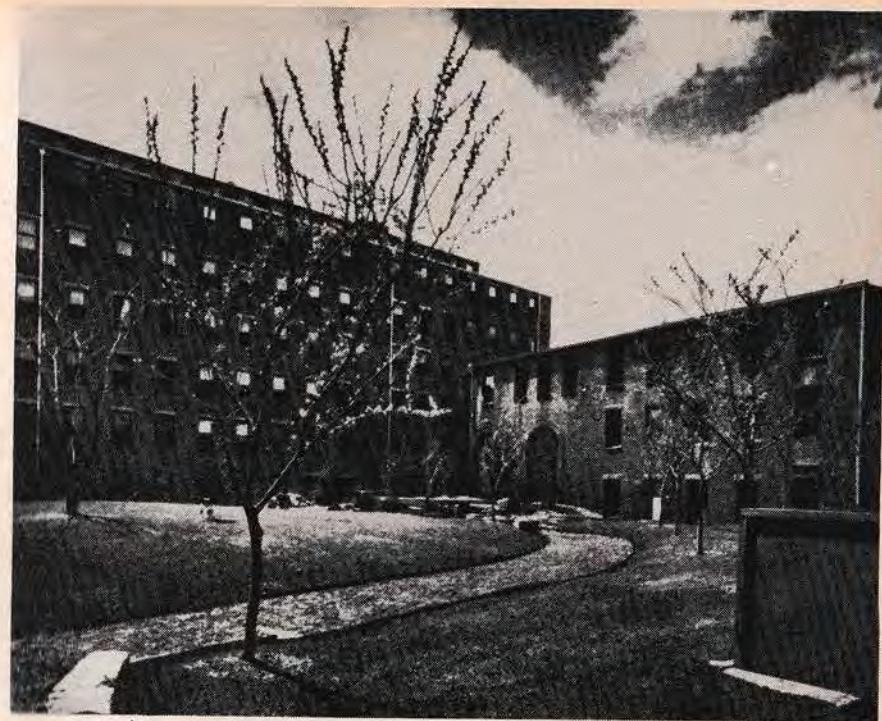
Вид со двора. Слева — крыло А, справа — более низкое крыло D

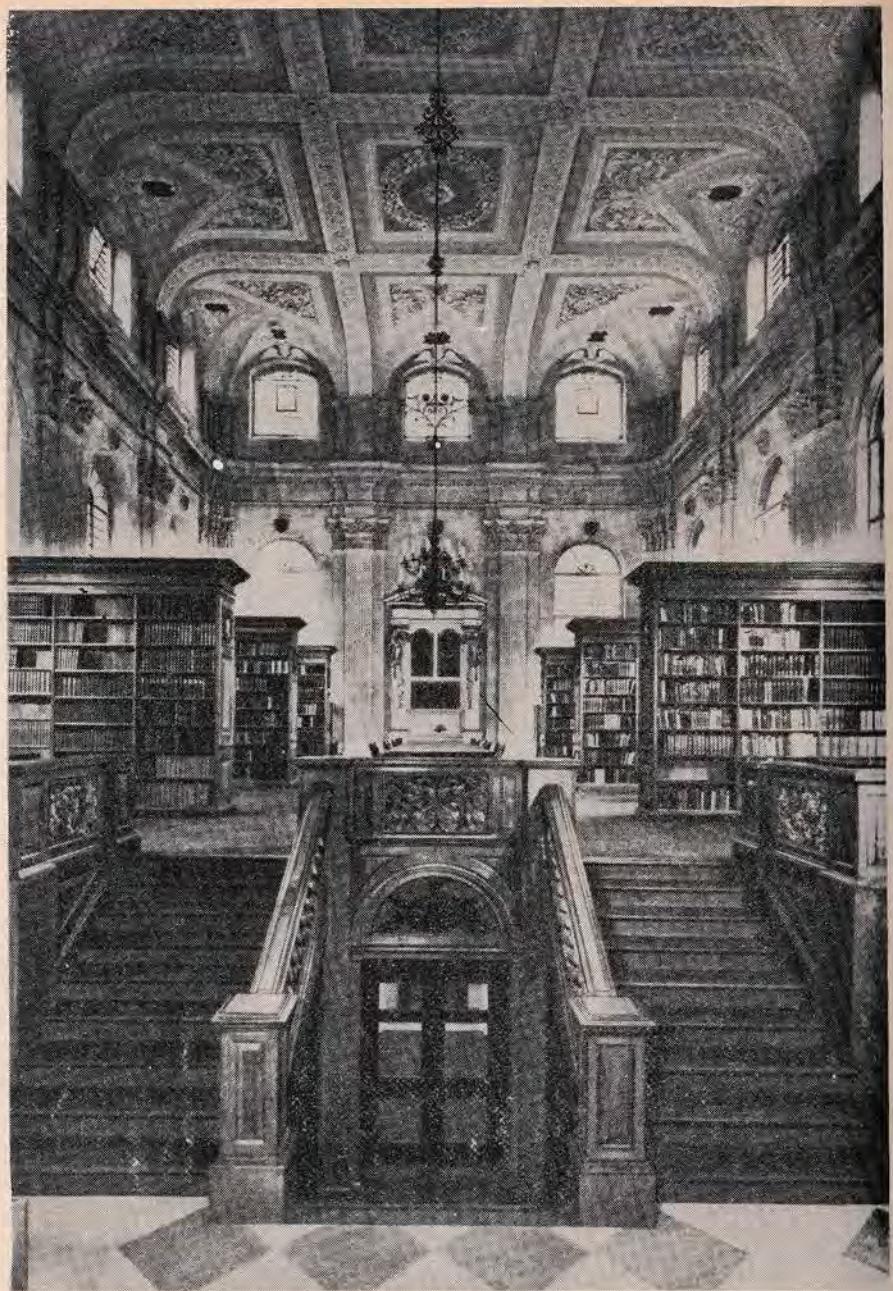
Вид с промежуточного уровня входа на главный читальный зал и на нижний этаж

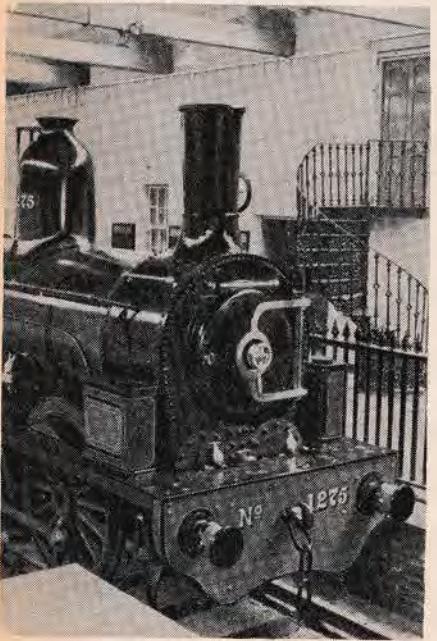
Старая винтовая лестница и паровоз № 1275

Железнодорожные пути используются для экспозиции старых локомотивов, часть платформы убрана, чтобы можно было видеть колеса. Локомотивы могут быть выведены из музея через большие остекленные ворота, устроенные с одного конца платформы, прерываемой специальным подъемным мостиком.

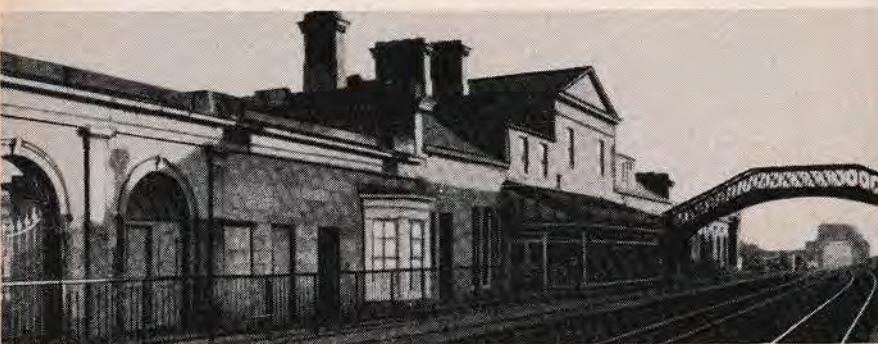
Вид станции со стороны платформы с новой стеклянной пристройкой

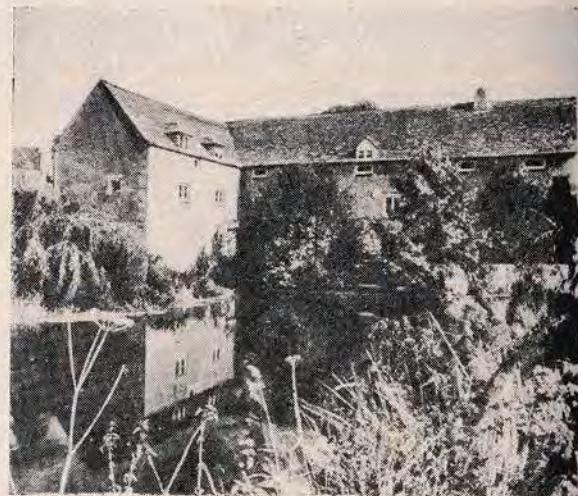
Вид мельницы сбоку; в левом крыле — гараж и кухня

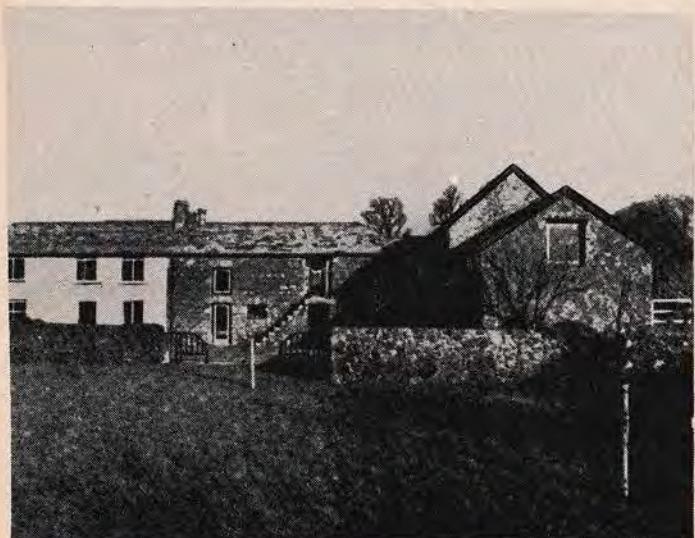
#### Продольный разрез

1 — амбар с мастерской; 2 — северный дом; 3 — кабинет; 4 — кладовая; 5 — спальня; 6 — ателье; 7 — южный дом; 8 — гостиная; 9 — кухня-столовая

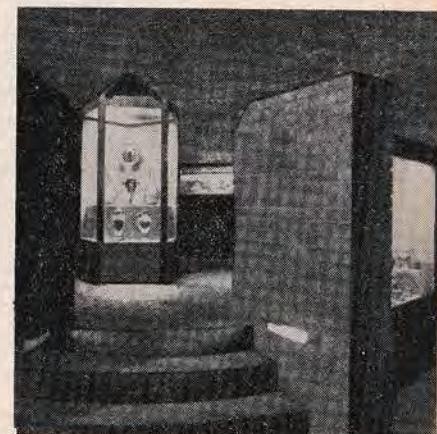
*Музей Коулпортского фарфорового завода. Вид сверху (с рисунка Патриции Рид)*

1 — вход в магазин; 2 — «Изготовлено из глины»; 3 — «На собственном языке»; 4 — мастерские; 5 — время Коулпорта; 6 — «Люди Коулпорта»; 7 — выставка фарфора; 8 — археологическая выставка; 9 — старый канал, который намереваются вырыть вновь

Коулпортский фарфоровый завод состоит из нескольких строений, включающих три конические кирпичные печи для обжига фарфора (две из них целые, а третья разрушена), а также нескольких других строений, связанных с каким-либо процессом изготовления фарфора. Общие черты этих зданий — высокие черепичные крыши, маленькие, регулярно прорезанные в стенах окна, конструкции из кирпича, дерева и железа.

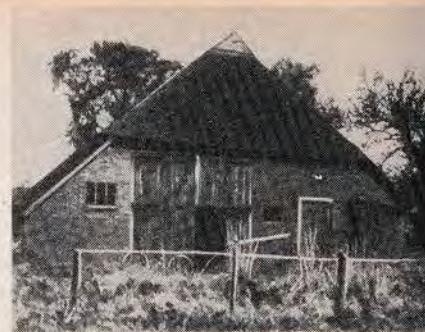
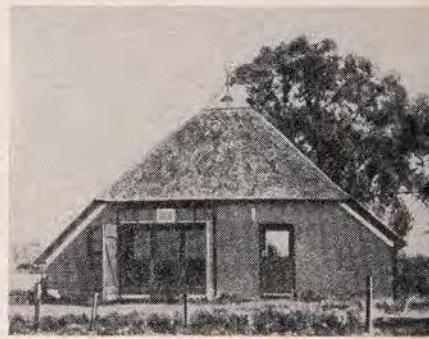
*План 1-го этажа и разрез*

*Амбар до и после реставрации*

**Проведенная работа.** Кирпичные стены отремонтированы, и швы заново расшиты. Деревянные балки тоже отремонтированы, и сгнившие их части заменены. Деревянные окна и двери вставлены в старые проемы, местами немного расширенные. Соломенная крыша заменена новой соломенной кровлей. Новый H-образный деревянный каркас позволил устроить под крышей три спальные комнаты, соединенные маленьким коридором и лестницей. Трубы отопления проложены под полом и покрыты красной черепицей. Все здание покрашено в светлые и темные тона синего и красного цветов с небольшими белыми вставками — такая схема раскраски принята в здешней местности.

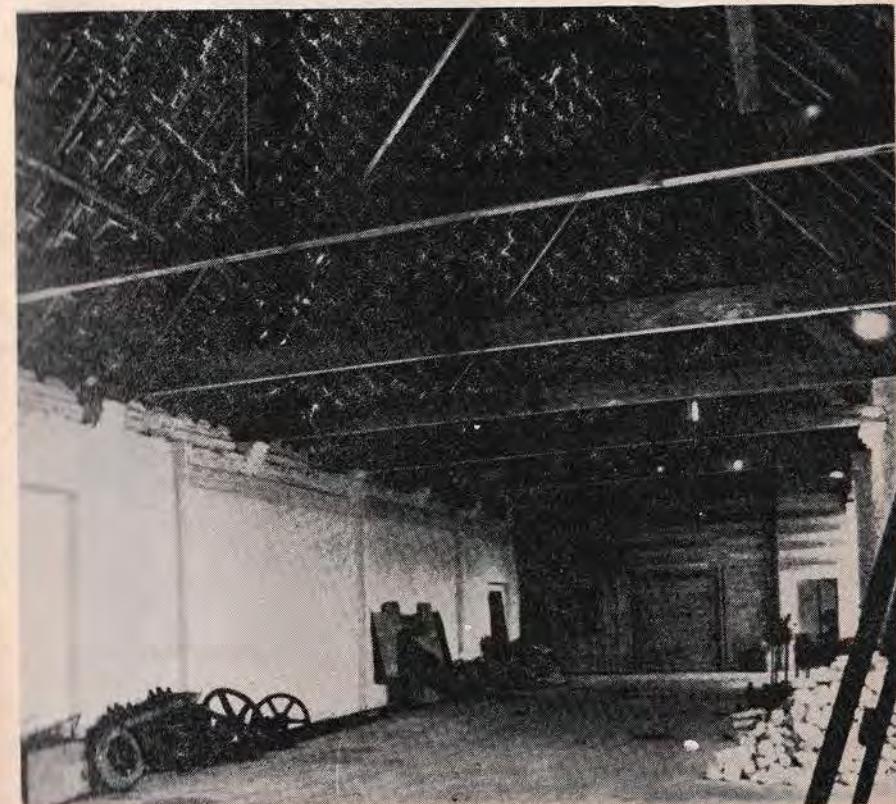
*Интерьер* ►  
1 — перегородка; 2 — стропила

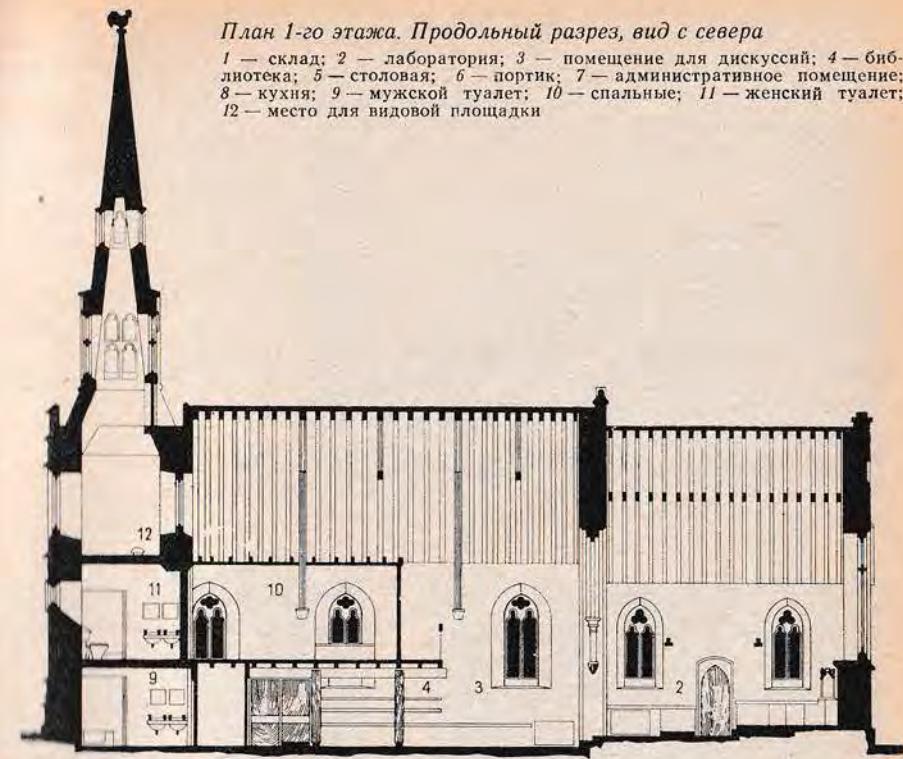
1 — склад; 2 — лаборатория; 3 — помещение для дискуссий; 4 — библиотека; 5 — столовая; 6 — портик; 7 — административное помещение; 8 — кухня; 9 — мужской туалет; 10 — спальные; 11 — женский туалет; 12 — место для видовой площадки

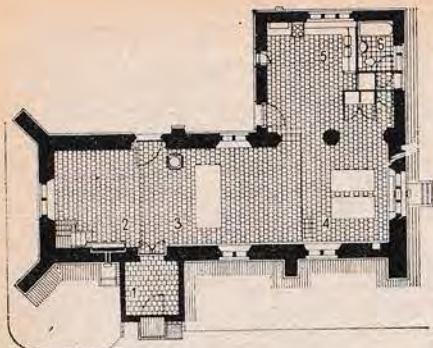
*План 1-го этажа*

1 — фойе при входе; 2 — кабинет с балконом на втором уровне, где расположена спальня; 3 — гостиная; 4 — столовая; 5 — кухня-столовая; 6 — ванная с кладовкой на втором уровне

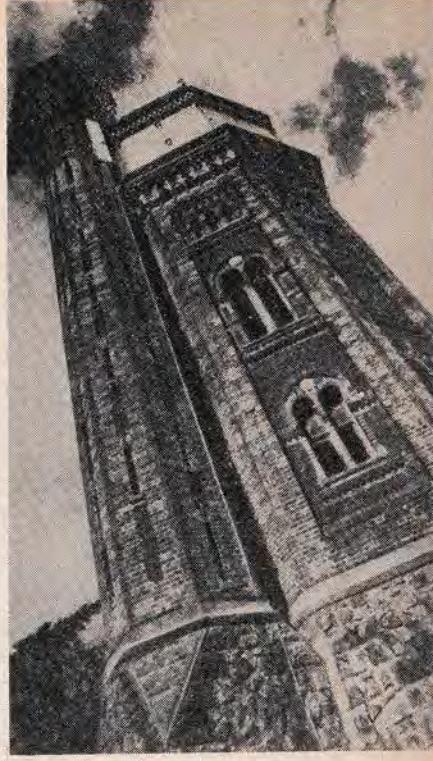
Деталь башни с винтовой лестницей водонапорной башни в Эплтоне

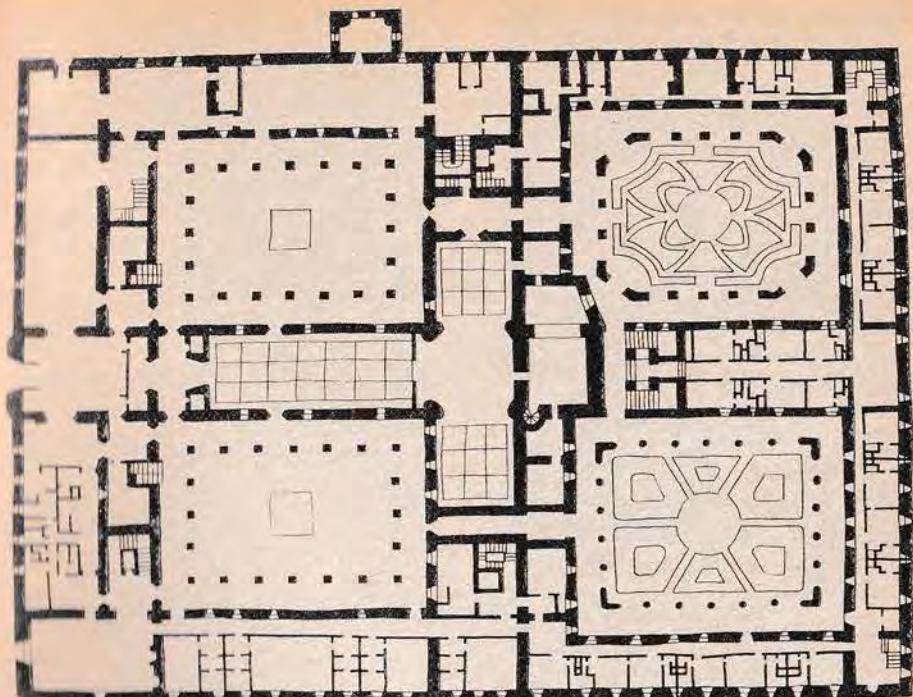
План 1-го этажа Хостал де Лос Рейес Католикос, Сантьяго-де-Компостела
