# Saving Old Buildings

# Реставрация зданий

Кантакьюзино Ш., Брандт С. Реставрация зданий / Пер. с англ.  
А. Г. Раппапорта; Под ред. О. И. Пруцьина. — М.: Стройиздат,  
1984. — 264 с., ил. — Перевод. изд.: Saving old building / Sherban  
Cantacuzino and Susan Brandt. — The Architectural Press.

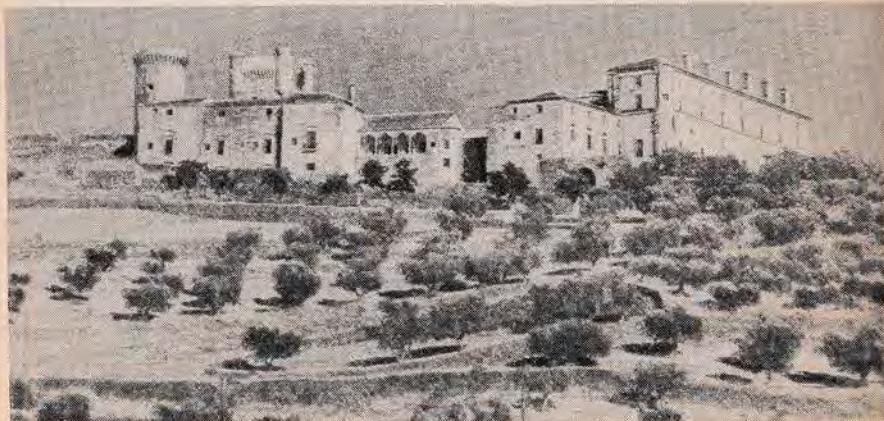
План крыш замка (сверху) и парадора в Оропесе

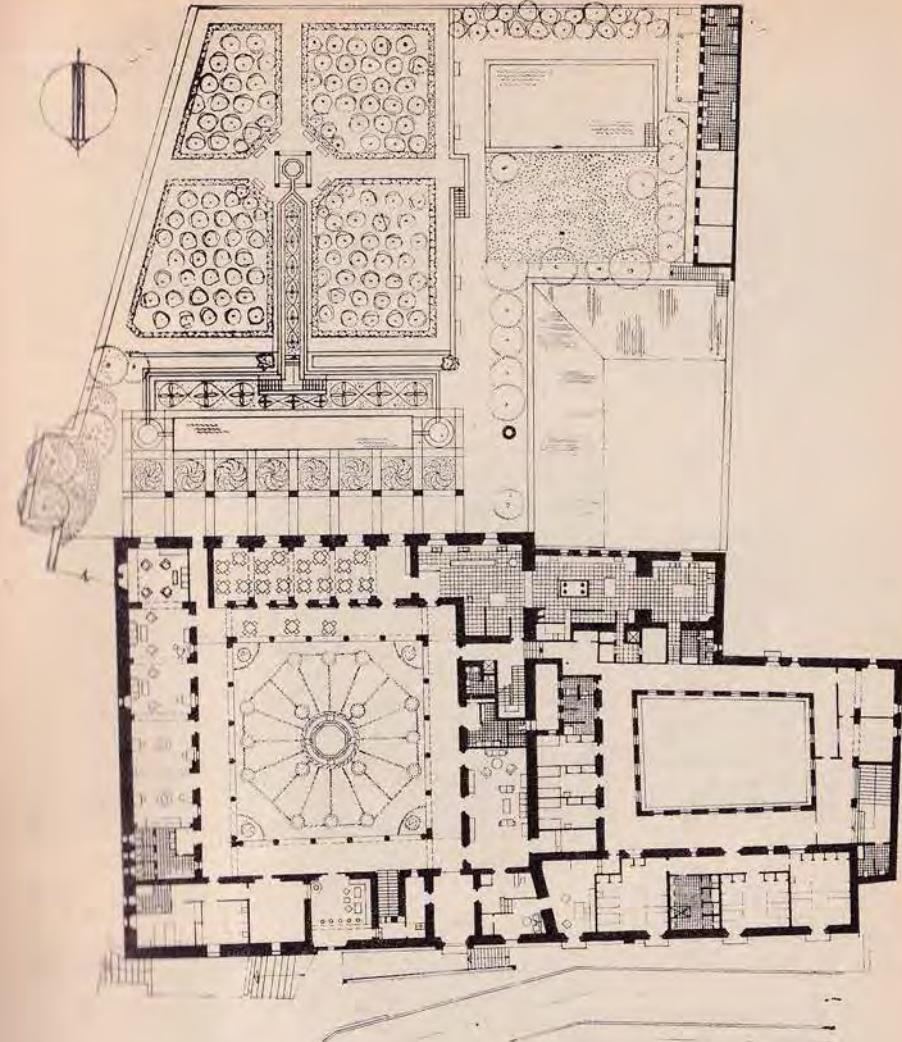
Парадор «Сурбаран», Гуадалупе. План верхнего этажа и разрез с запада на северной стороне

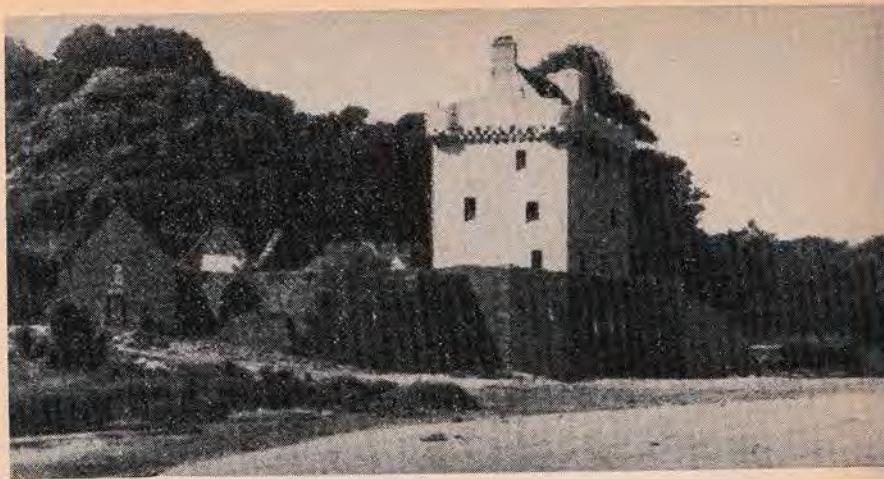
Вид с южной стороны

**Характер.** Здание представляет собой башенный дом с укрепленным боевым обходом по крыше и крепостной стеной, соединенной с окружающими постройками. План прямоугольный, с цокольным этажом и четырьмя этажами над цоколем, на которые можно попасть по винтовой внутренней лестнице, расположенной рядом с входом. Цокольный этаж сводчатый, в конструкции стен использована прибрежная речная галька. Во времена реставрационных работ была обнаружена вторая лестница, ведущая с цокольного этажа только на первый этаж и, вероятно, обслуживавшая в свое время кухню. Старый камин на кухне глубиной 5 футов 6 дюймов и шириной 10 футов все еще может использоваться. Все окна заглублены в амбразурах, а в стенах, достигающих толщины 5 футов, име-

Прежде всего была уничтожена растительность и отравлены корни. Затем в юго-западной стене просверлили два отверстия и вставили металлические стержни на цементном растворе, чтобы укрепить стену, давшую двухдюймовую трещину на всю высоту здания. Мощенная каменными плитами зубчатая стена и галерея были отремонтированы, и многие плиты заменены. Все полы заменены новыми, сделанными из бывшей в употреблении просмоленной ели, кроме пола в столовой, где уложены каменные плитки. В оконные проемы установлены новые створчатые и поднимающиеся окна, а крыша подвергнута капитальному ремонту. В здании проведено электричество и установлены канализационные устройства с септик-тентом. В нескольких комнатах удалось сохранить старые двери и деревянные панели. Вся старая штукатурка отбита, и на наружных стенах под новой штукатуркой укреплены деревянные решетки, пропитанные смолой. Фирма, специализирующаяся на штукатурных украшениях, воссоздала все виды оригинальных штукатурных профилей. Каменные камины сохранены, и три из них действуют. В здании установлена система пожарной сигнализации, по стенам винтовой лестницы укреплен поручень из каната, и, наконец, в здании проведены малярные работы.

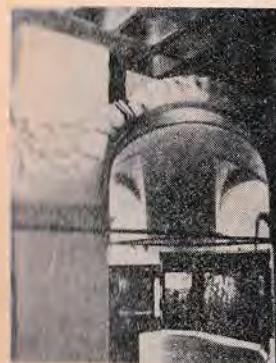
Интерьер северо-восточной башни с выставкой «Ландшафт и реки». Архитекторы не пытались стилистически объединять новый потолок с старым

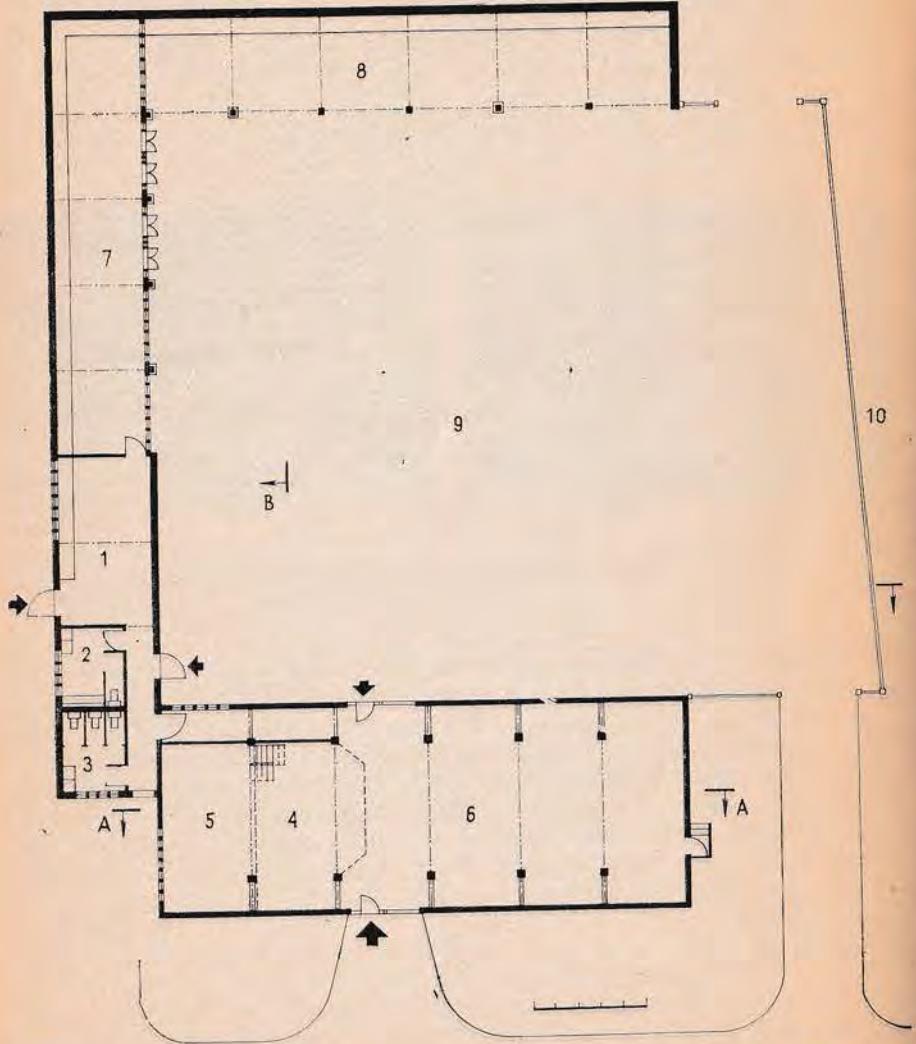
Амбар Лайнс. План 1-го этажа, на котором показано функциональное приспособление помещений для нужд центра художественной деятельности  
1 — фойе и бар; 2 — мужской туалет; 3 — женский туалет; 4 — сцена; 5 — галерея за сценой и костюмерная; 6 — аудитория; 7 — остекленная галерея; 8 — крытый переход и место для устройства пикников; 9 — двор; 10 — стоянка для автомашин

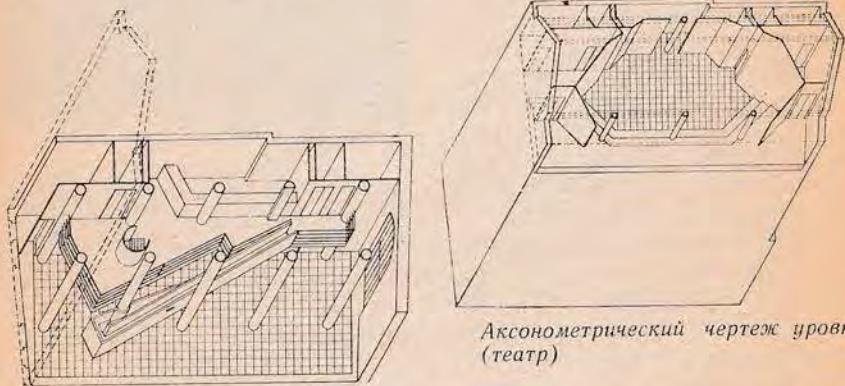
Аксонометрический чертеж уровней 1 и 2 (входное фойе, выставочное помещение и бар)

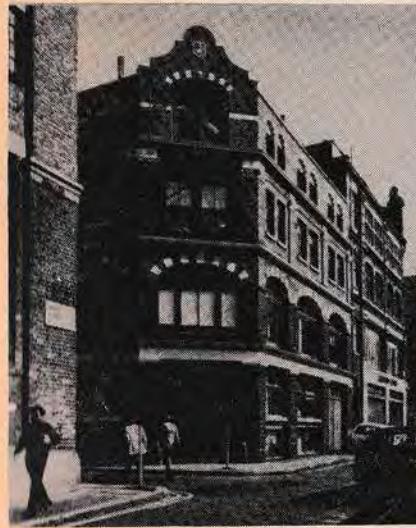
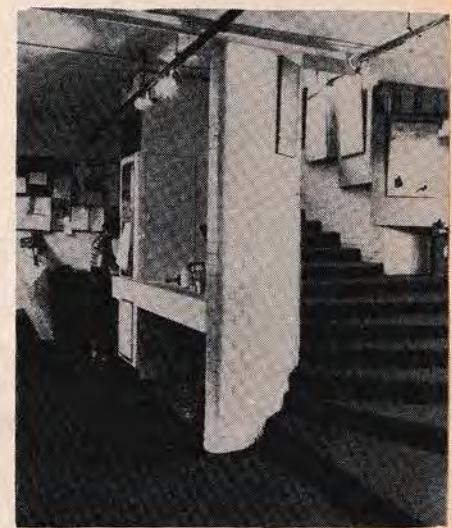
Вид на здание по Драйден-стрит, 5 со стороны Арне-стрит. Угловое окно на 1-м этаже ранее было двойными деревянными дверьми. Загрузочные двери и лебедки на 2-м и 3-м этажах сохранены. Остекление на уровне пешеходного тротуара заменило прежние чугунные решетки, закрывавшие окна конюшни

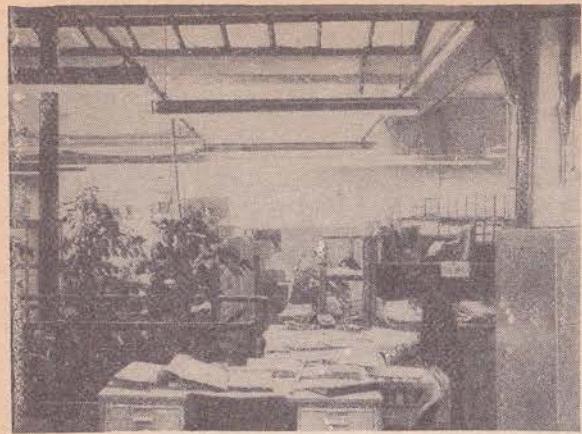
Помещения 1-го этажа, ранее бывшие складом и гаражами. Пол под этими комнатными растениями поднимается и имеющийся люк связывает помещение с помещениями мастерских в цокольном этаже

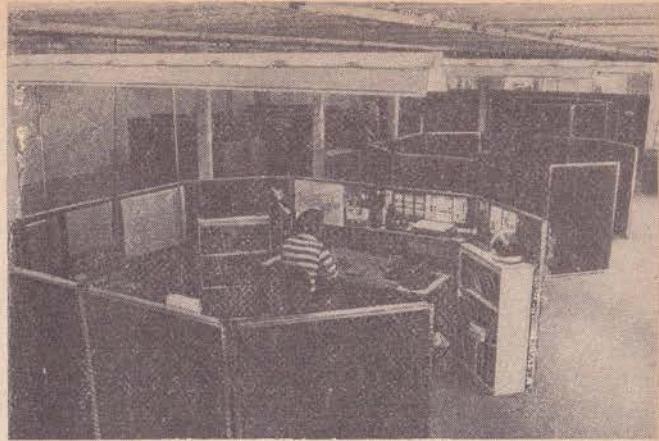
Типичный способ  
устройства конторских и студийных помещений в бывших складах
